RIGENERATOUR 2017

SOSTENIBILITÀ, MATERIALI E COMFORT

Bari 23/06/2017

La riqualificazione energetica
degli edifici: opportunità e
potenziale di settore

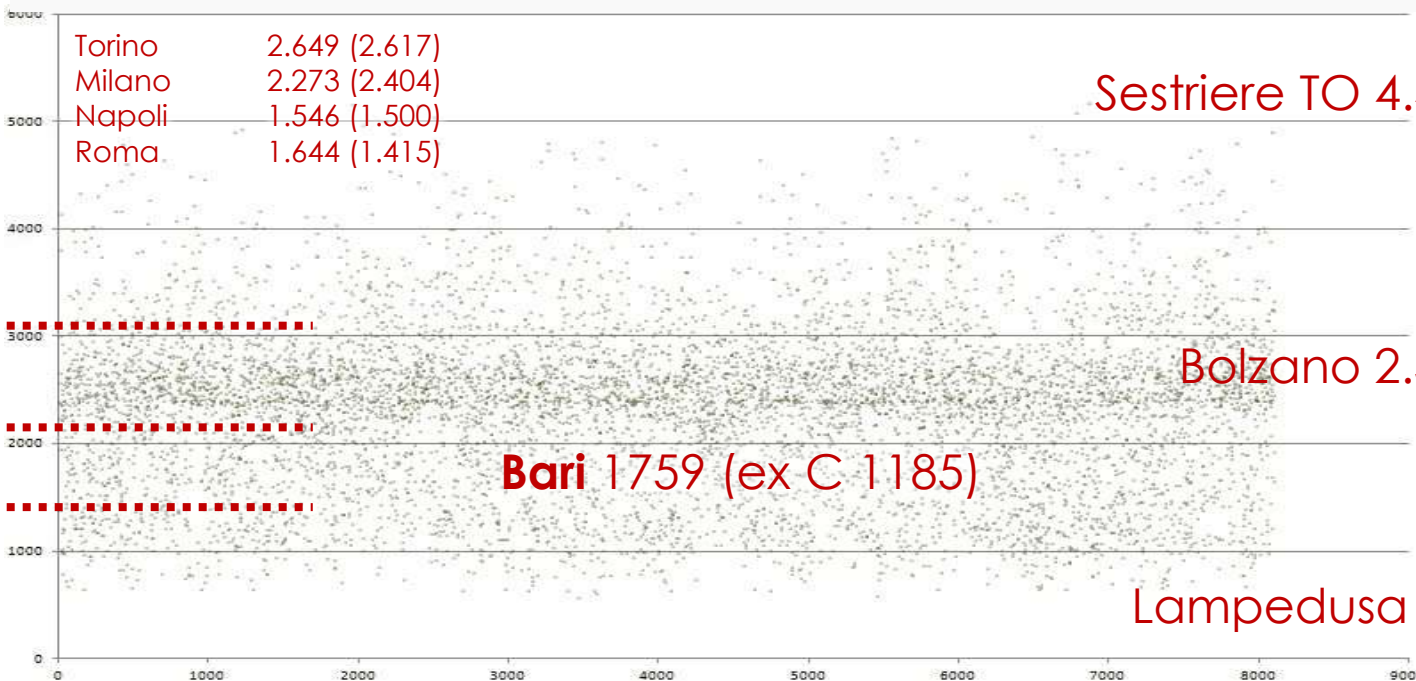
Fascia	Da [GG]	A [GG]	Ore giornaliere	Numero comuni	Percentuale
A	0	600	6	2	0,02 %
B	601	900	8	157	1,94 %
C	901	1400	10	989	12,21 %
D	1401	2100	12	1611	19,89 %
E	2101	3000	14	4271	52,72 %
F	3001	+∞	nessuna limitazione (tutto l'anno)	1071	13,22 %
				Tot 8101

85%

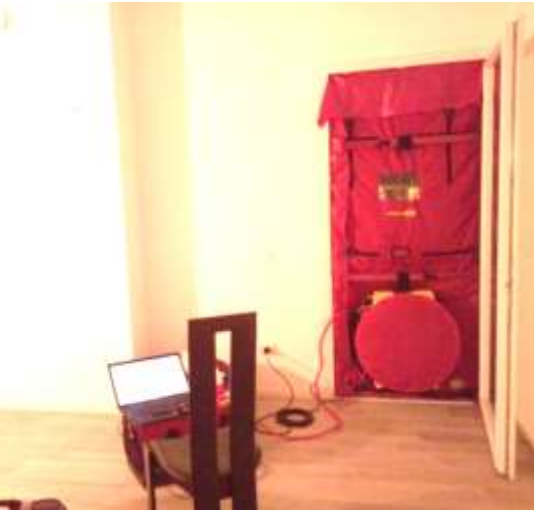
Tenuta all'aria

Volume riscaldato

Volume che viene ricambiato

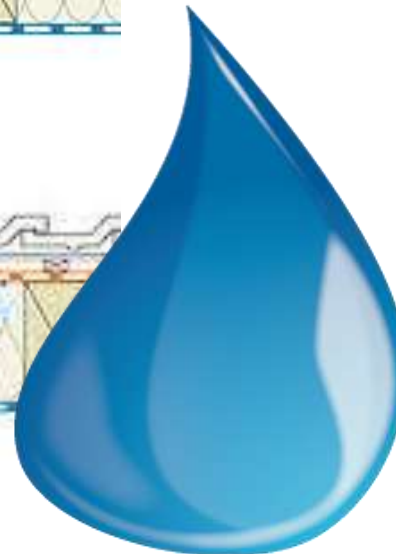
**Convezione
(sulla superficie o
all'interno degli
strati)**

800 g/mq gg

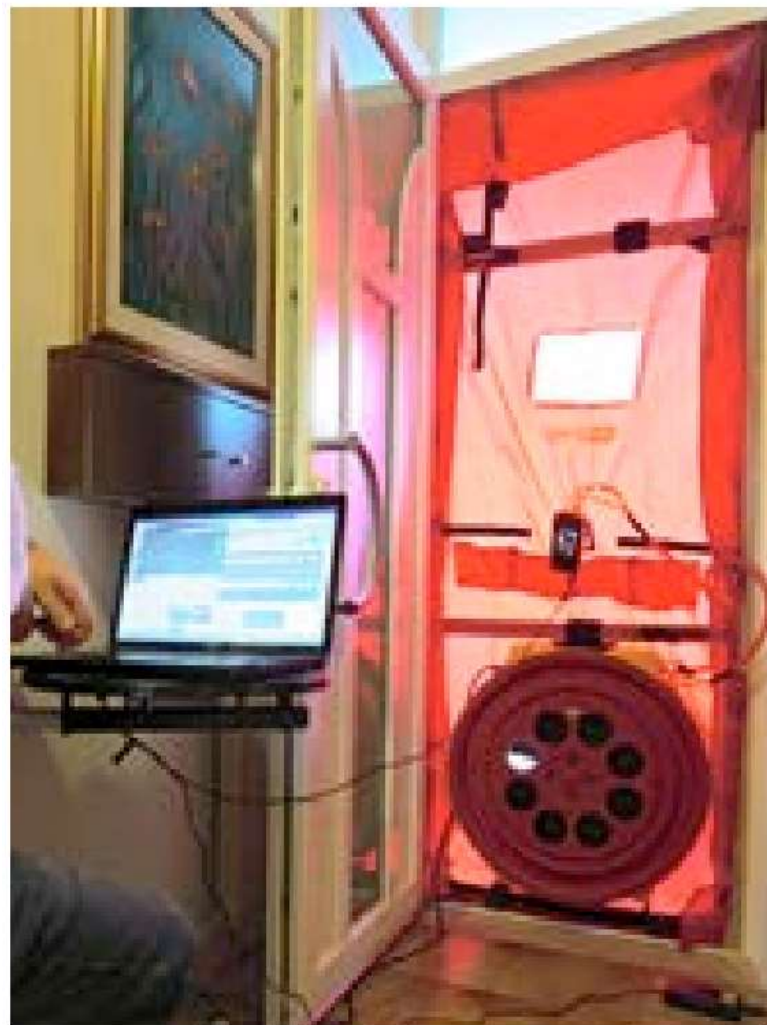
Tenuta all'aria. **Sigillatura dei vani di passaggio degli impianti e del bordo dell'infisso per garantire la tenuta e superare il Blower Door Test**
