**Progettazione e realizzazione di interventi integrati di  
miglioramento sismico ed energetico di edifici esistenti**

***Il cappotto sismico: una tecnologia smart  
per il retrofitting integrato degli edifici esistenti***

**prof. ing. Roberto Scotta**

**Università di Padova**

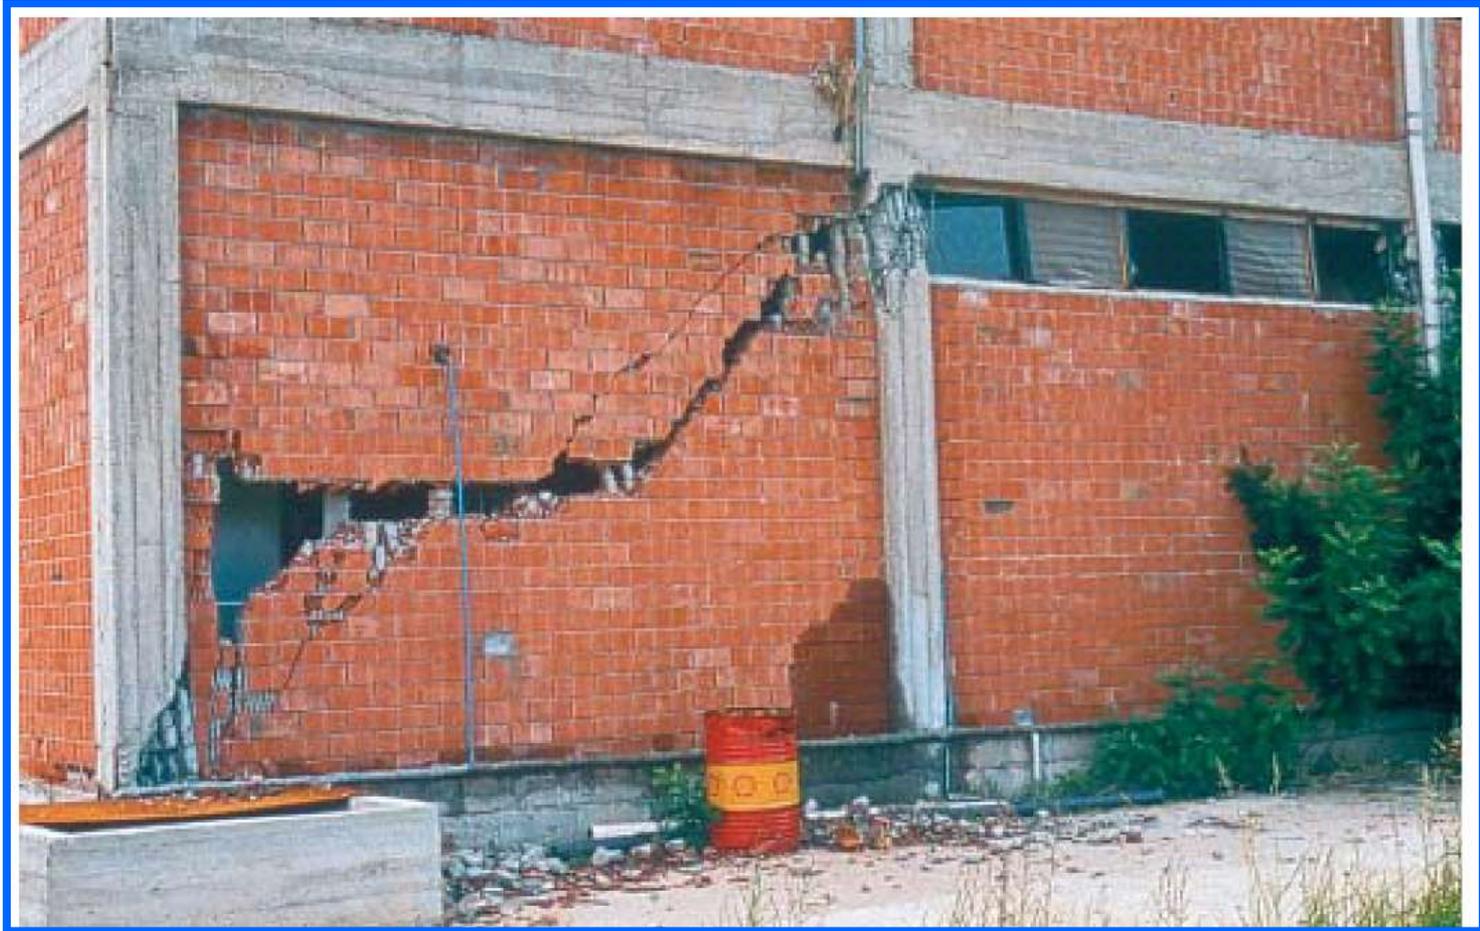
- ✓ Effetto accentuato in presenza di tamponatura che non si estende fino alla trave superiore. In genere si ha rottura fragile a taglio.

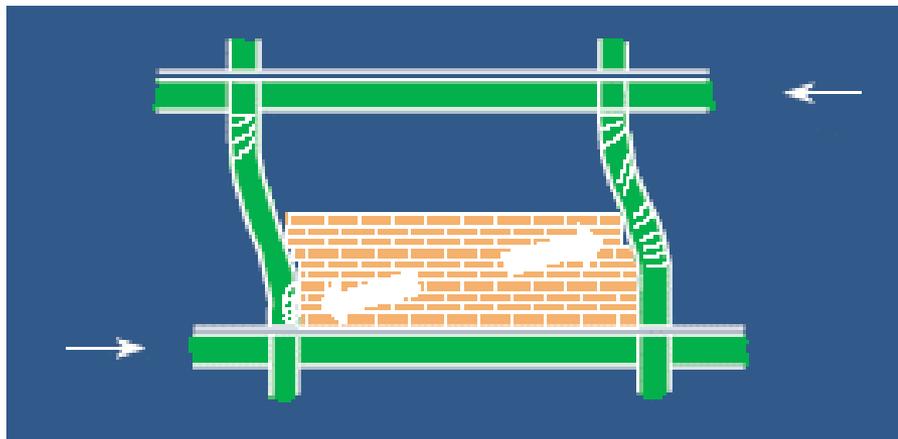
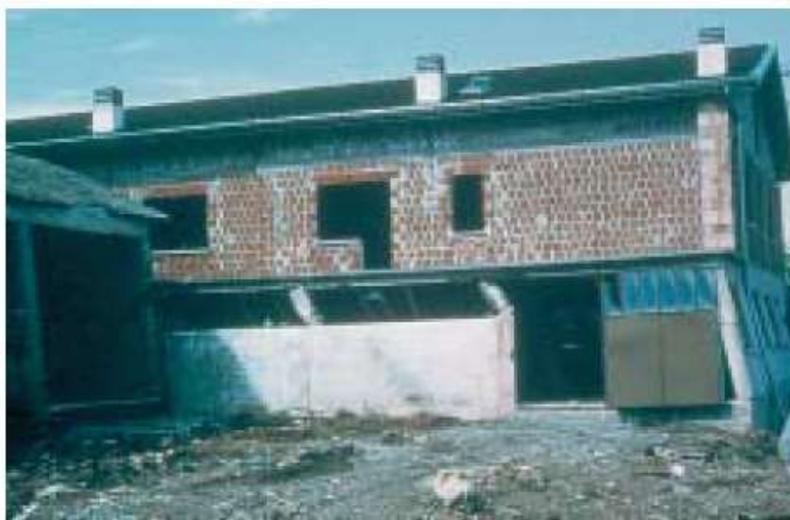
17/1 In this case, inserting parapet walls into a frame led to a short column phenomenon. Owing to the good confinement of the transverse reinforcement, no actual shear failure occurred, but an equally dangerous sway mechanism developed (Friaul, Italy 1976).

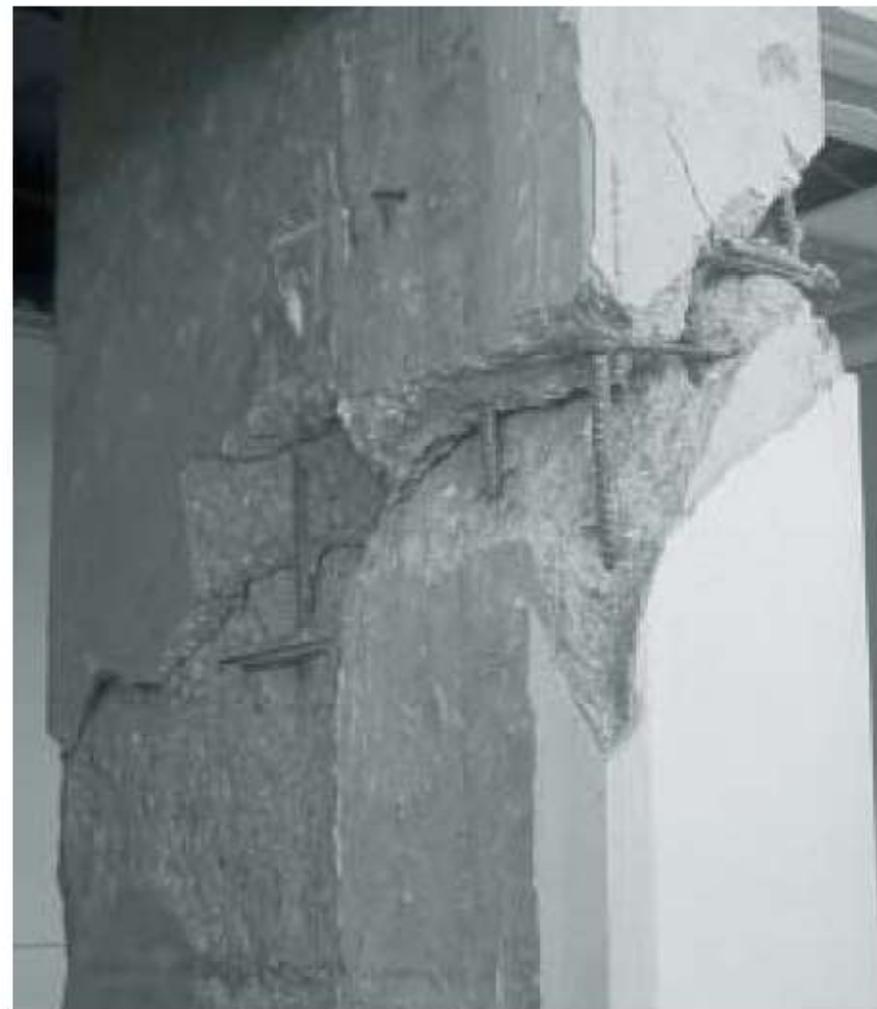
17/3 Better transverse reinforcement in the column (small spaced hoops and ties) would probably have prevented the shear failure. However, the source of the problem lies in the partial infilling of the frame that caused the short column phenomenon (Izmit, Turkey 1999).

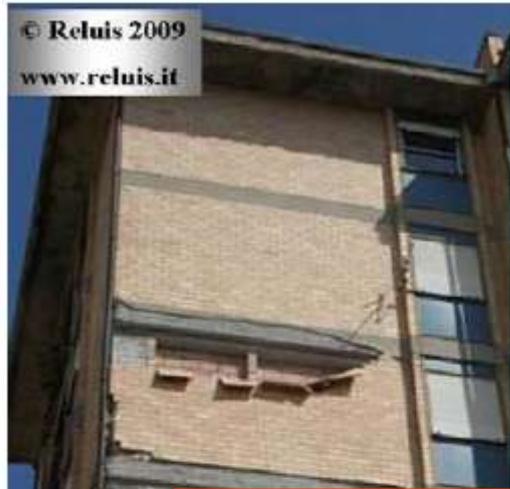
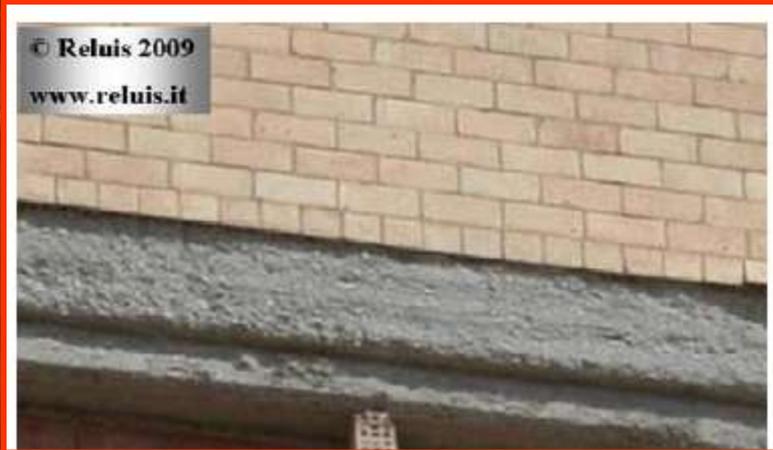
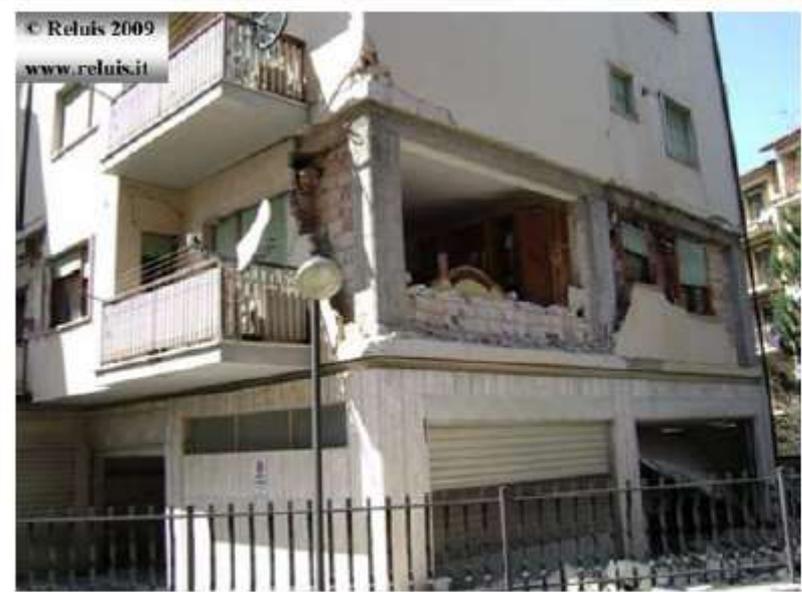
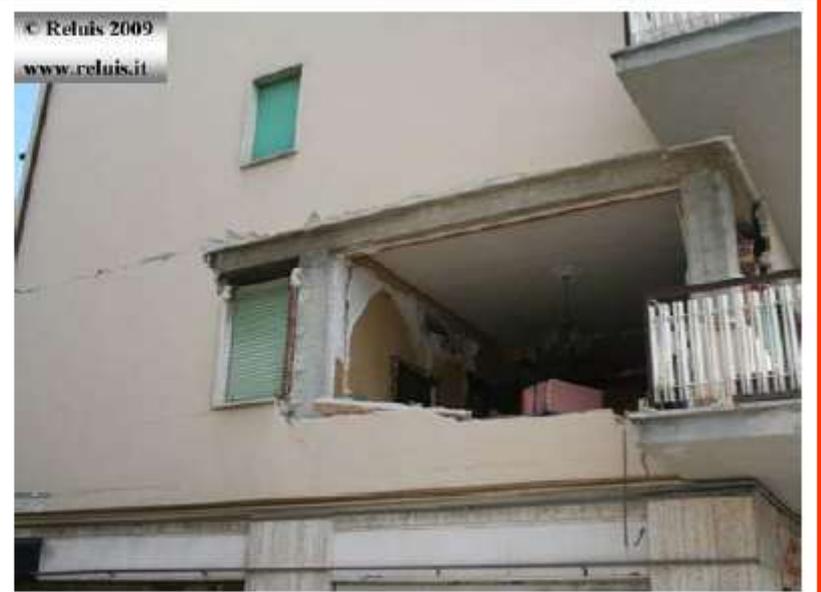
Infills damage  
Internal infill

**Reinforced concrete building placed in Via XX Settembre – L'Aquila**  
Total and partial ejecting of corner infills at first level.

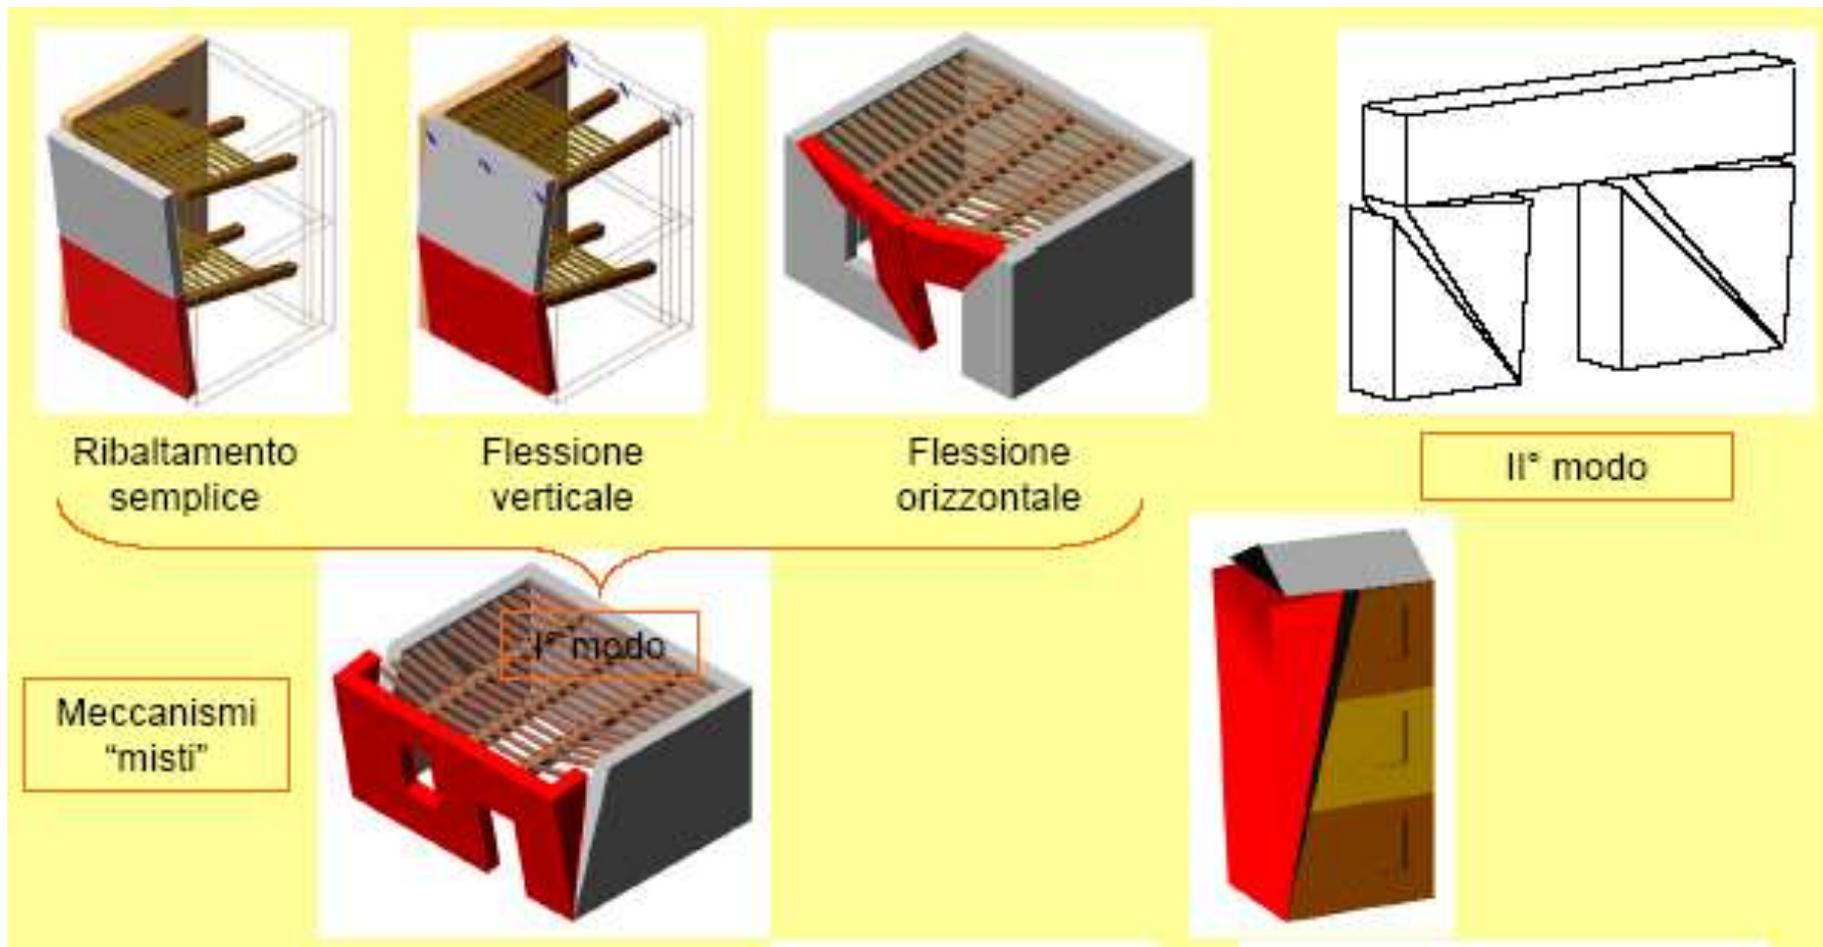
“Nonostante le costruzioni in muratura presentino una grande varietà per tipologie, dimensioni e materiali, **l'osservazione dei danni a seguito di eventi sismici ha mostrato meccanismi locali ricorrenti**, a cui fare riferimento per le verifiche”.

Alcuni meccanismi  
locali ricorrenti

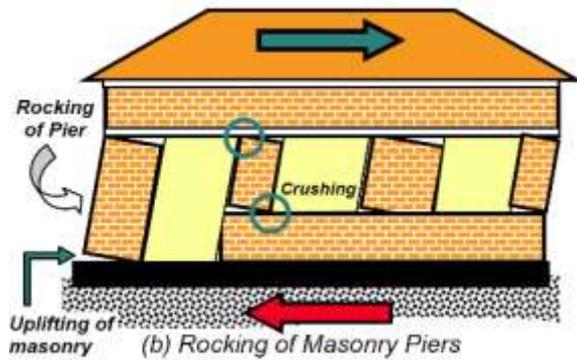
ELEMENTI SOGGETTI A DANNO  
PREVALENTE PER FLESSIONE

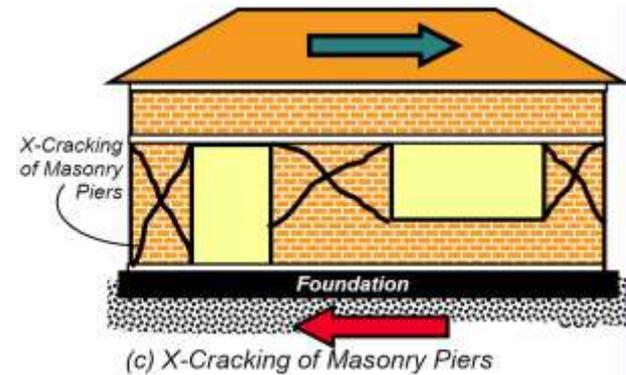
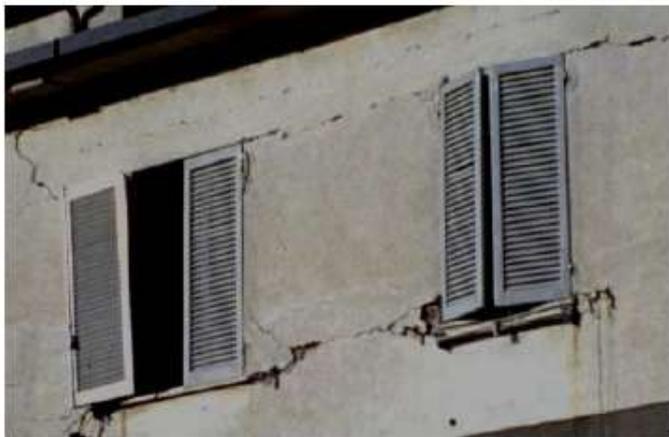
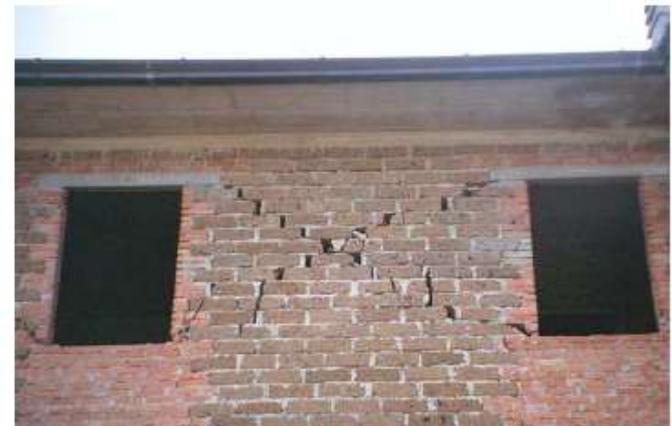
ELEMENTI SOGGETTI A DANNO  
PREVALENTE PER TAGLIO

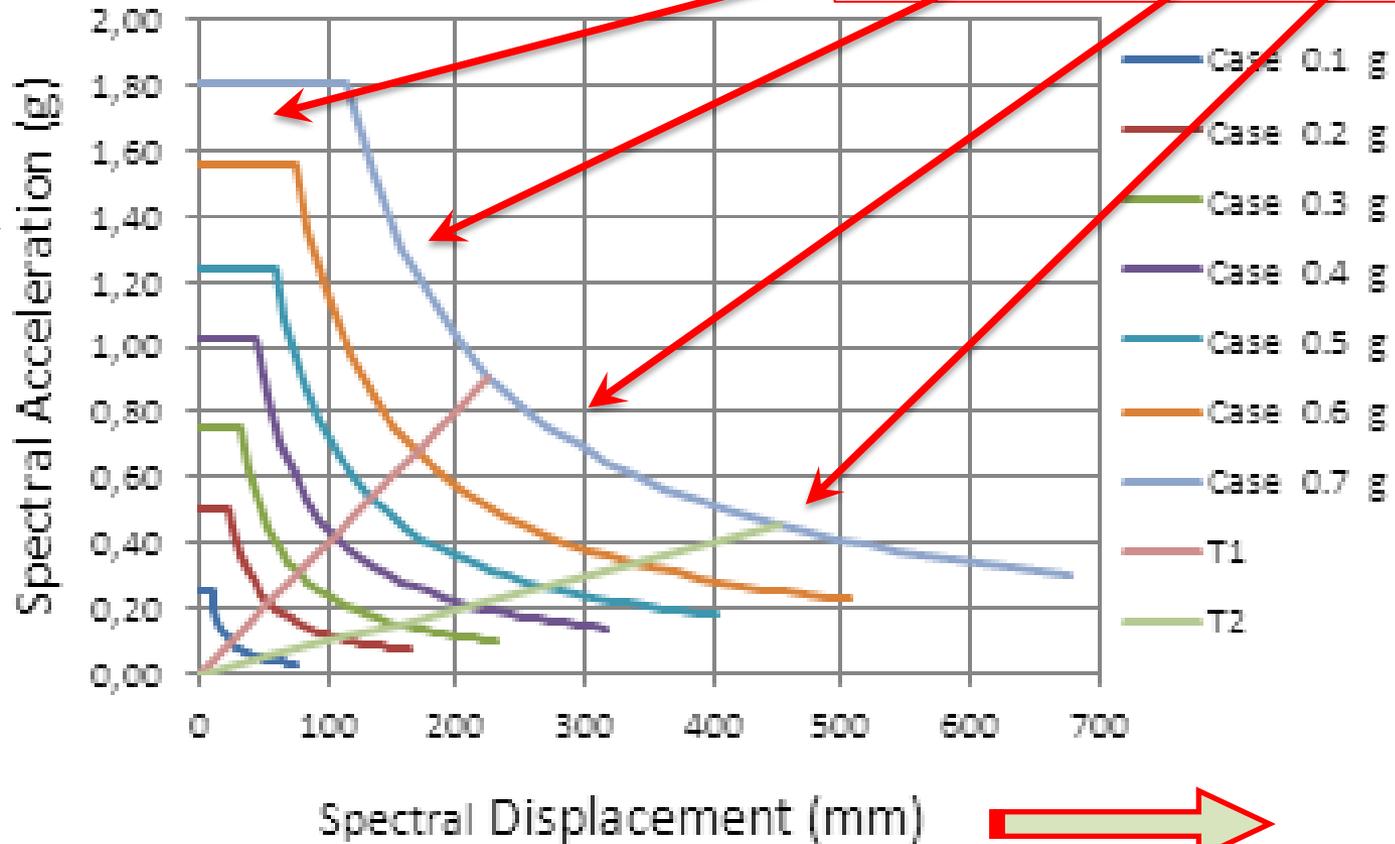
Response Spectra (ADRS format)

Taglio alla base / Peso edificio

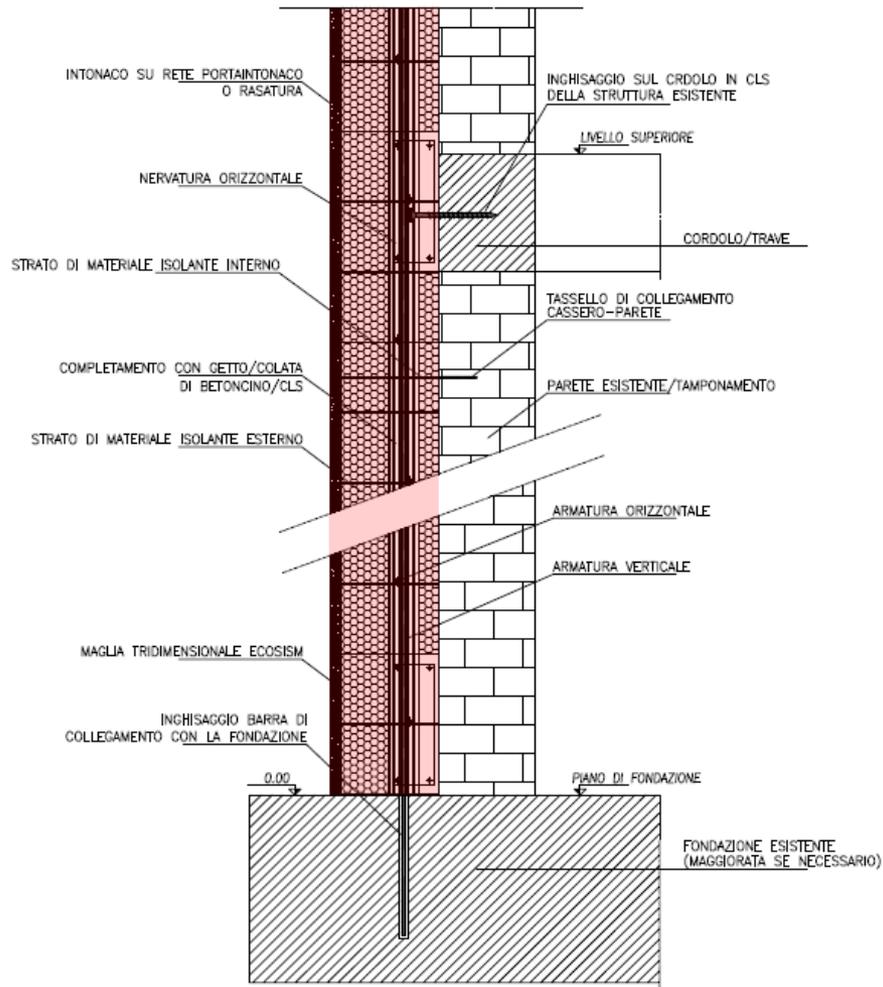
ATTACCO FONDAZIONE E CORDOLO SUPERIORE  
Sezione verticale - Scala 1:10

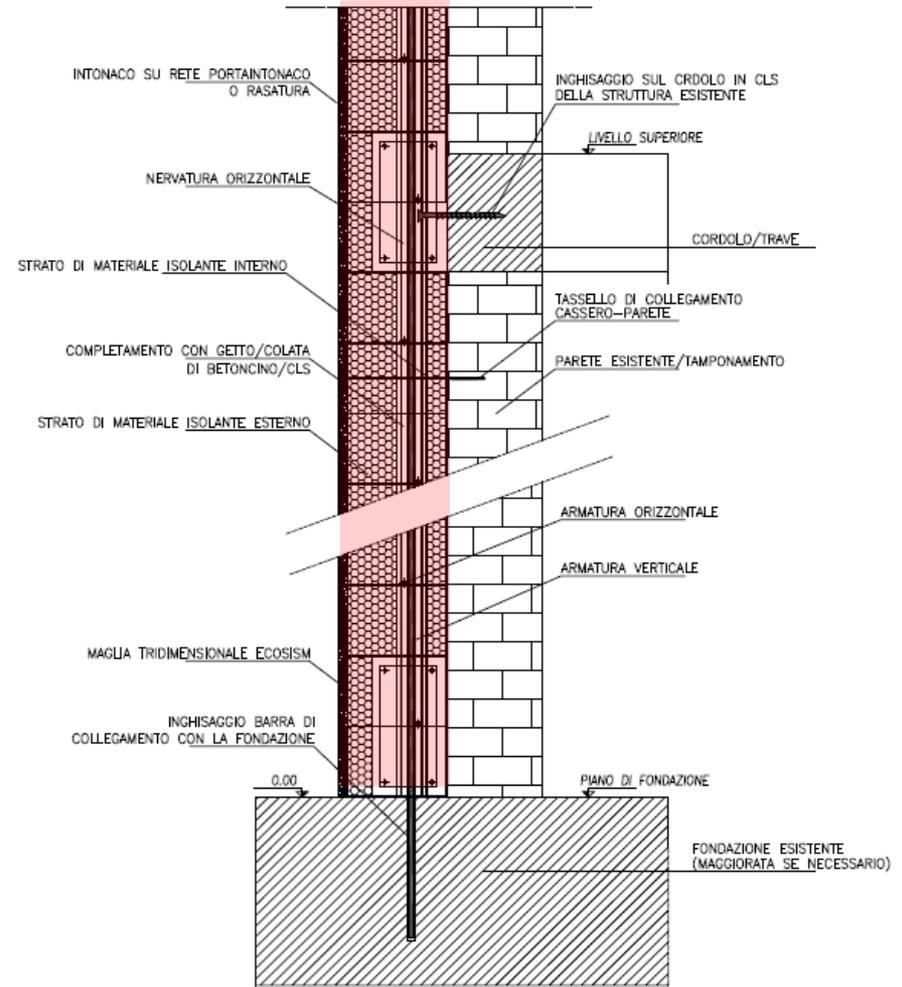
ATTACCO FONDAZIONE E CORDOLO SUPERIORE - ALLARGAMENTO NERVATURA ORIZZONTALE  
Sezione verticale - Scala 1:10

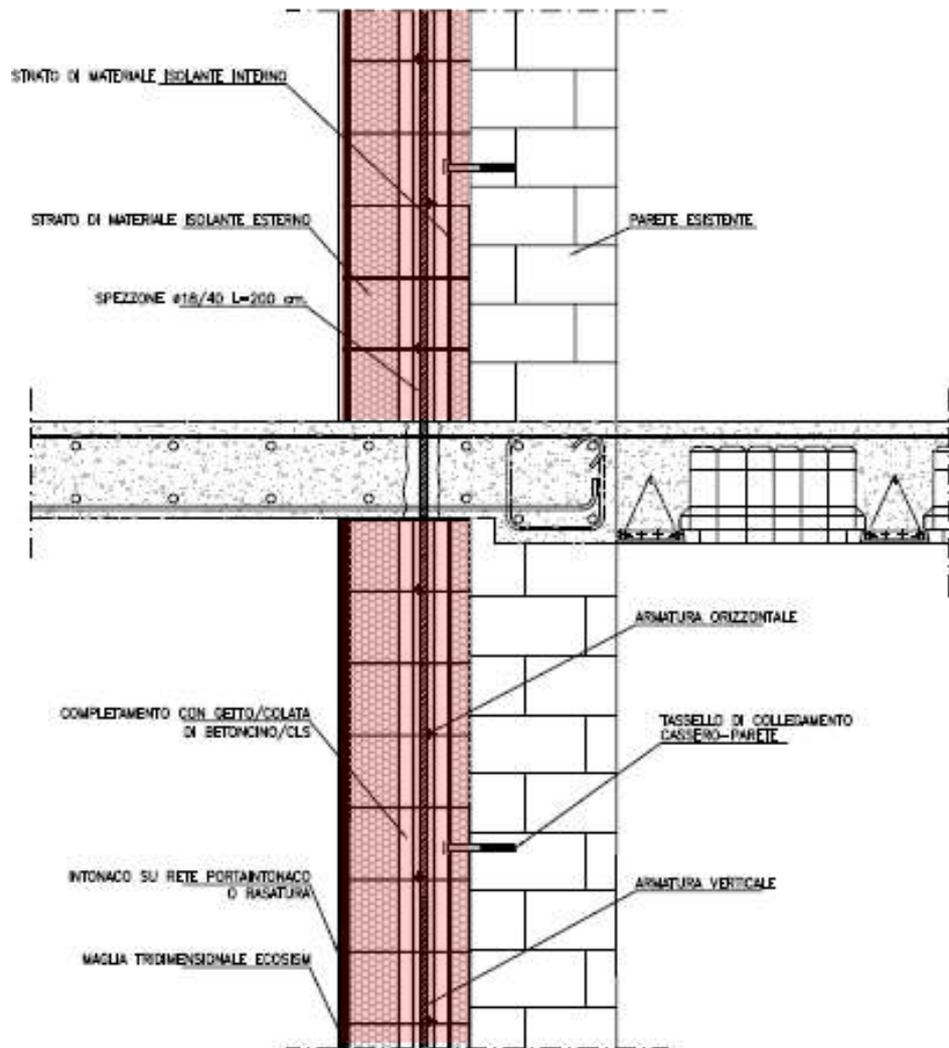
ESEMPIO ATTRAVERSAMENTO TERRAZZO

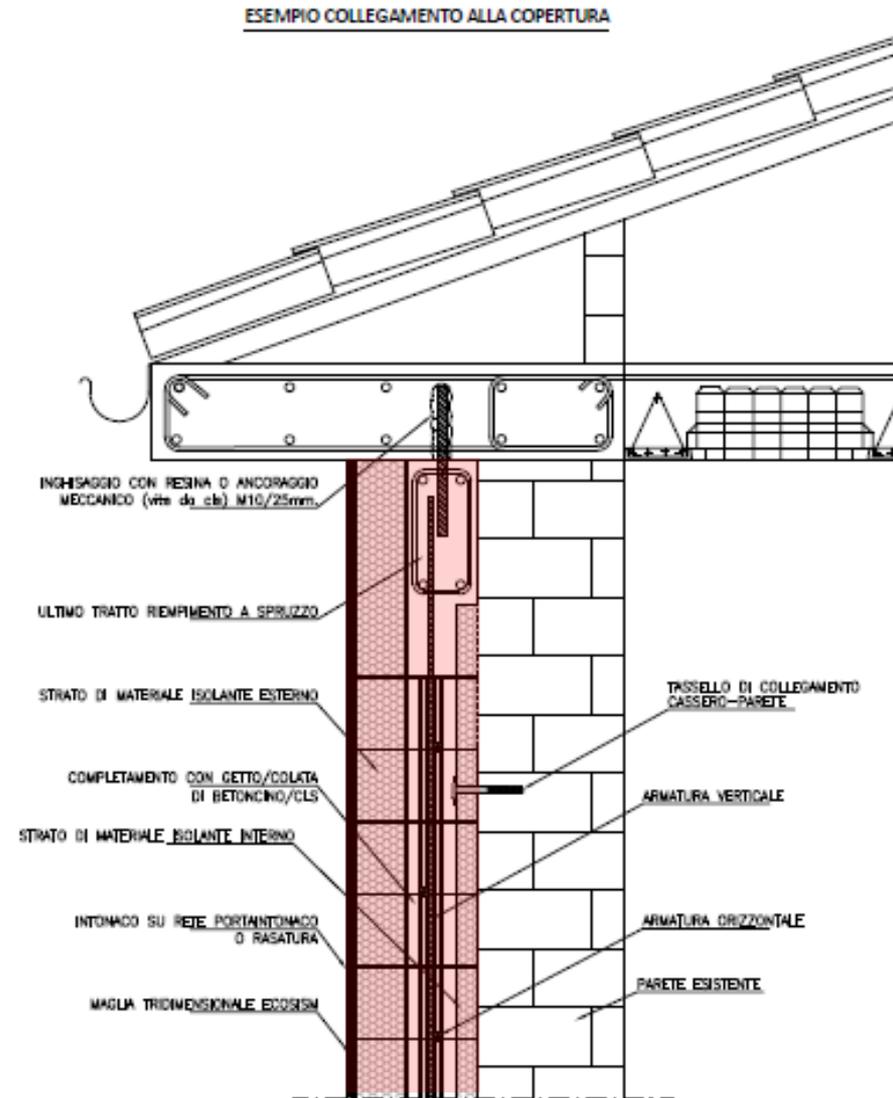
ESEMPIO COLLEGAMENTO ALLA COPERTURA

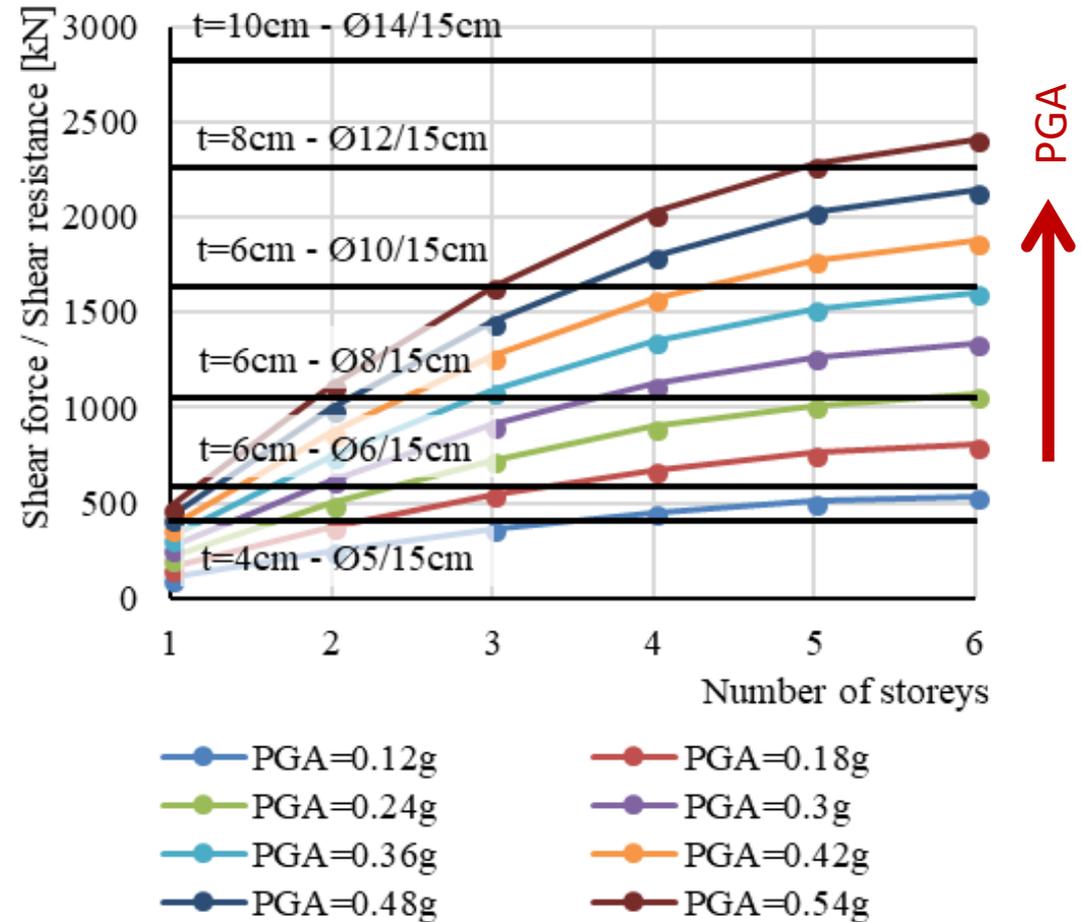
**Wall L=10 m**

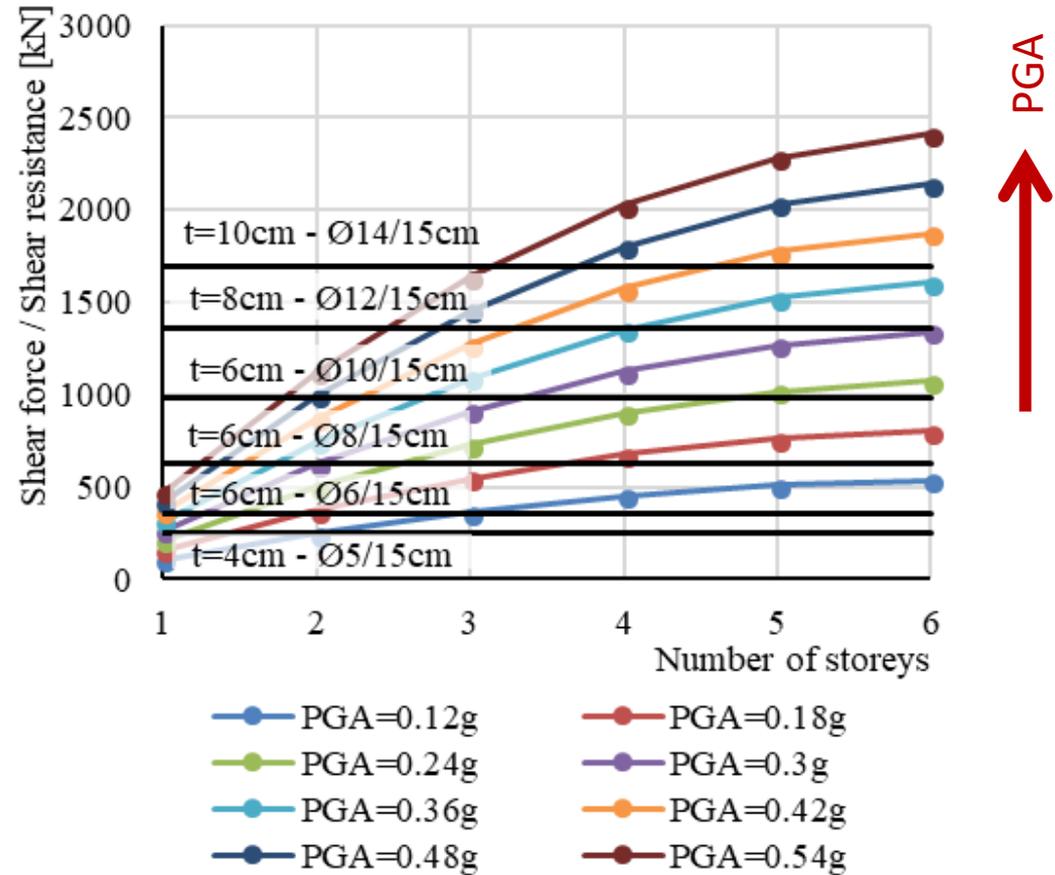
Wall L=6 m

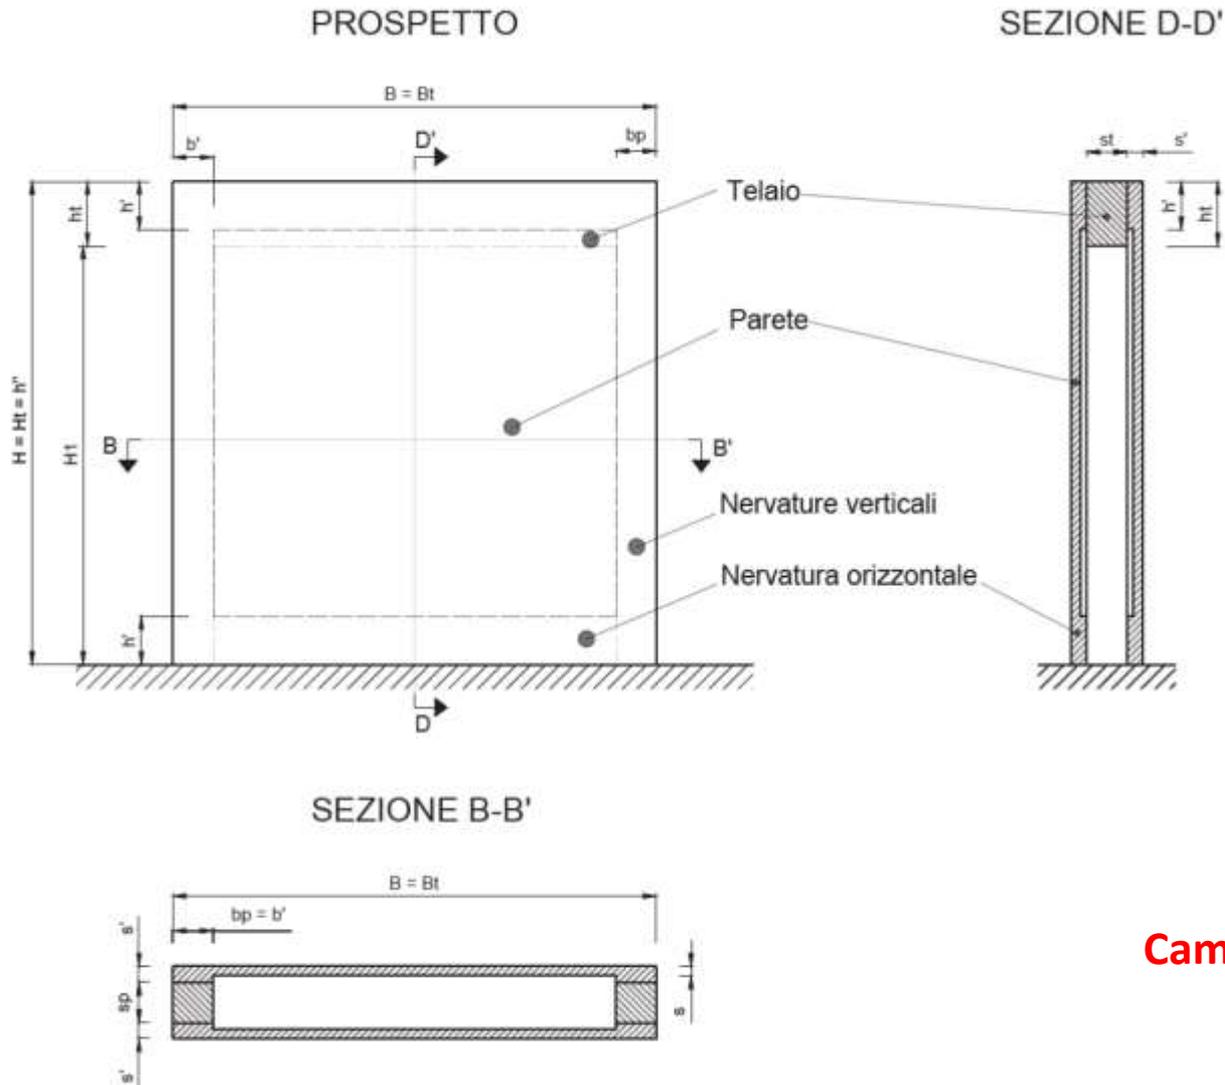
Figura 4.5. Schematizzazione del campione 1

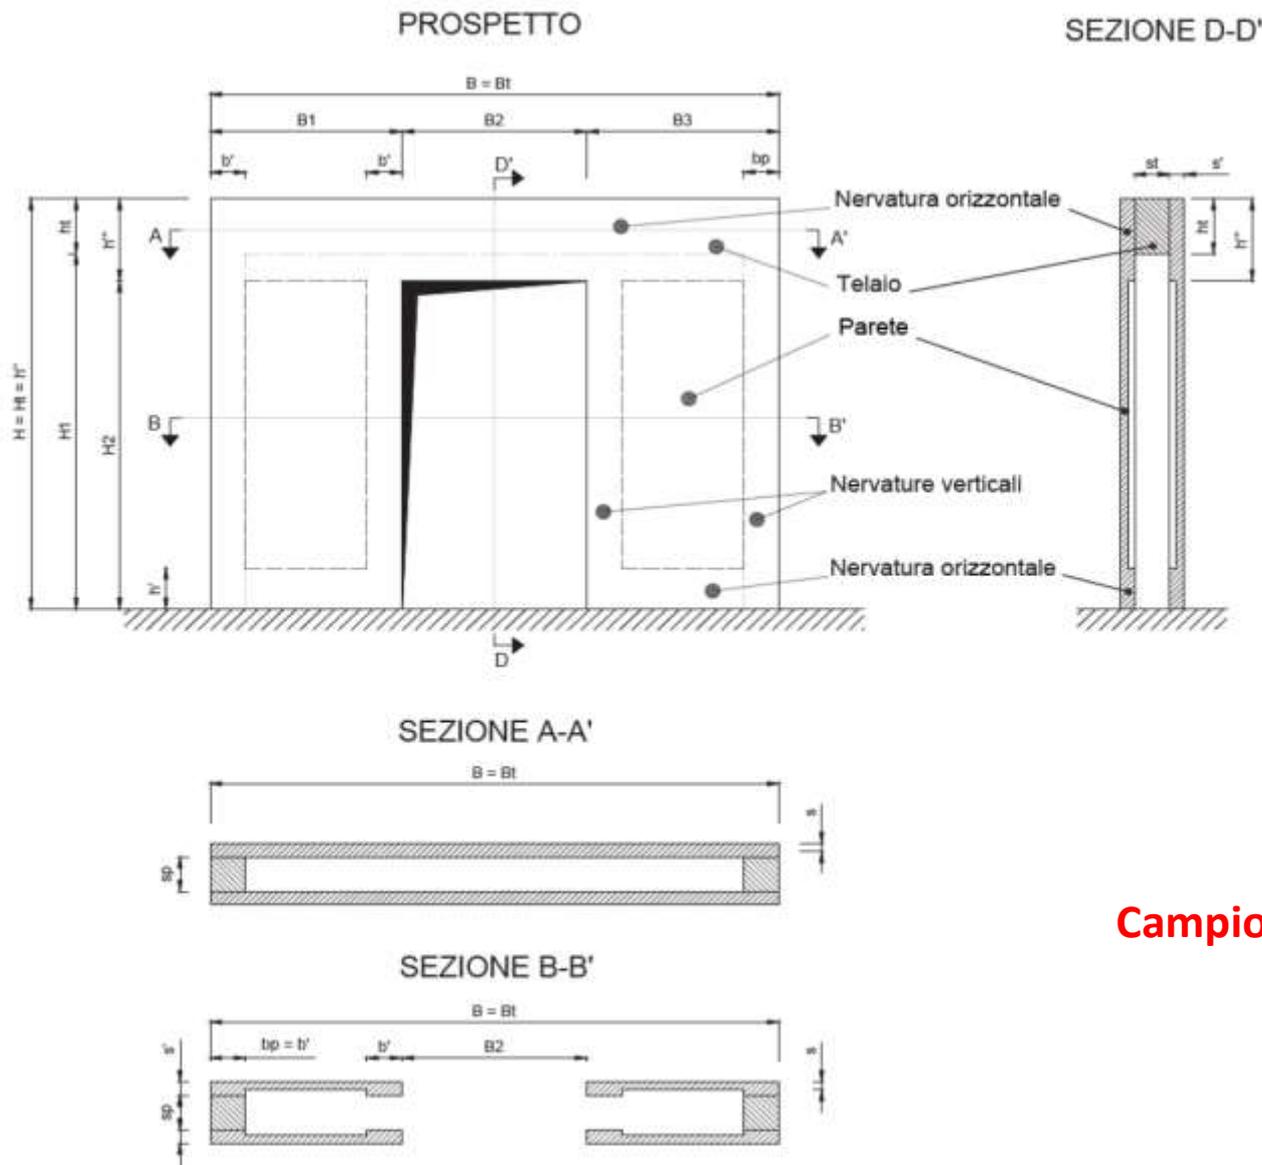
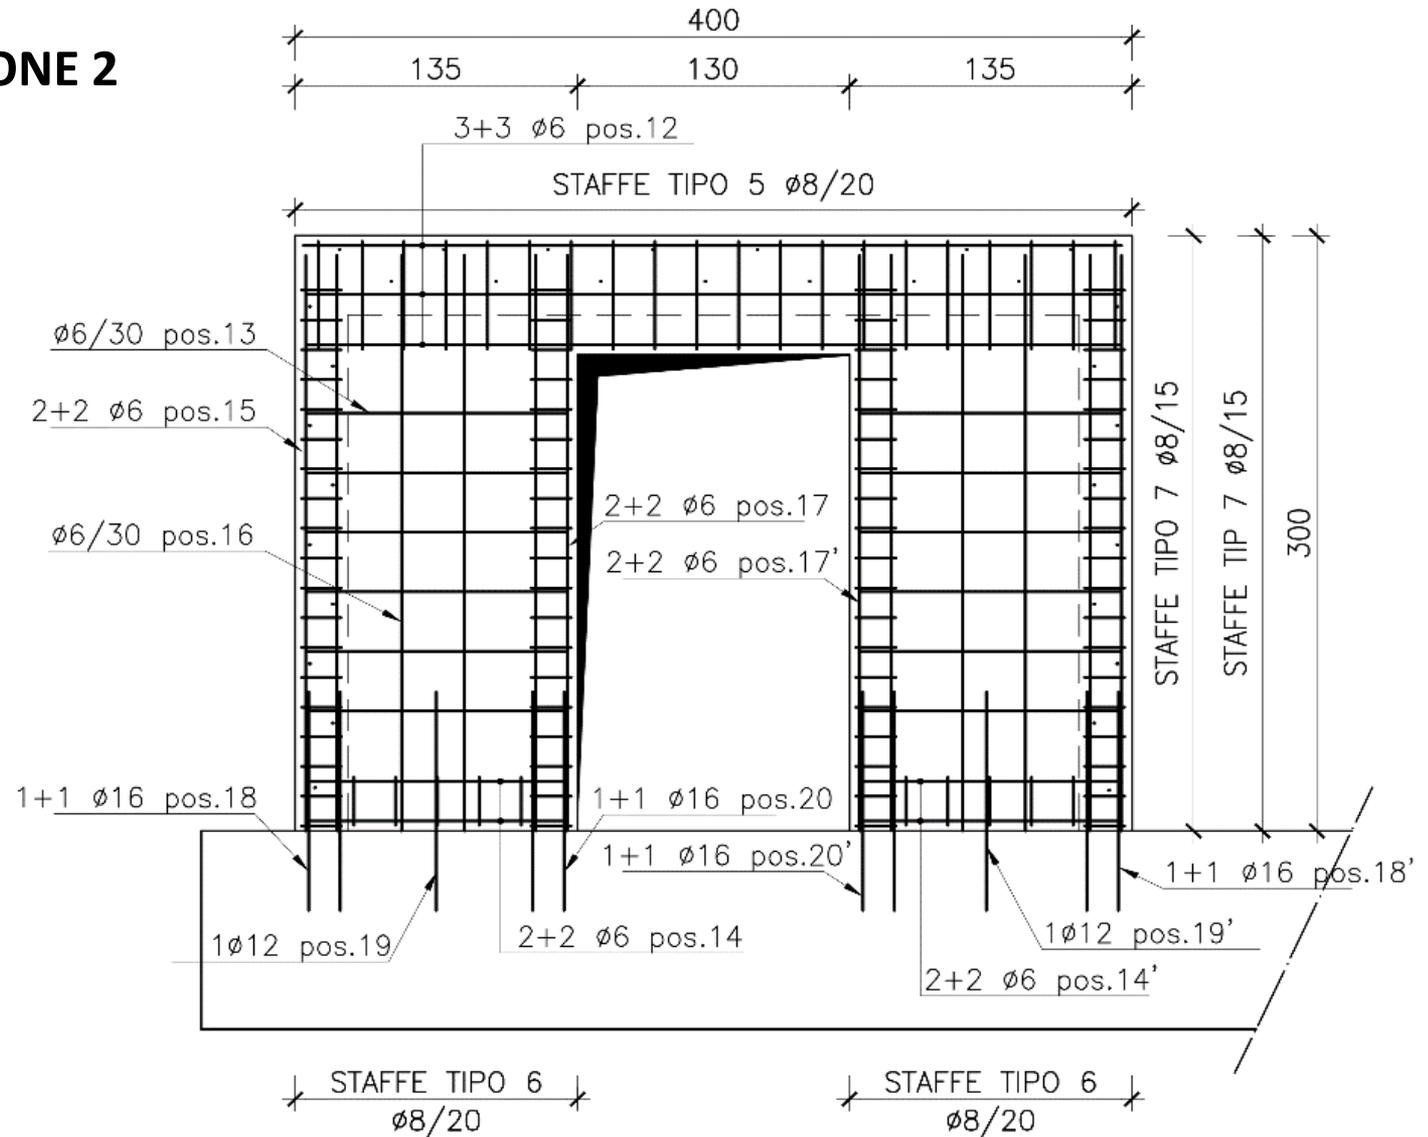
**Campione 2**

## DETTAGLI CAMPIONE 2

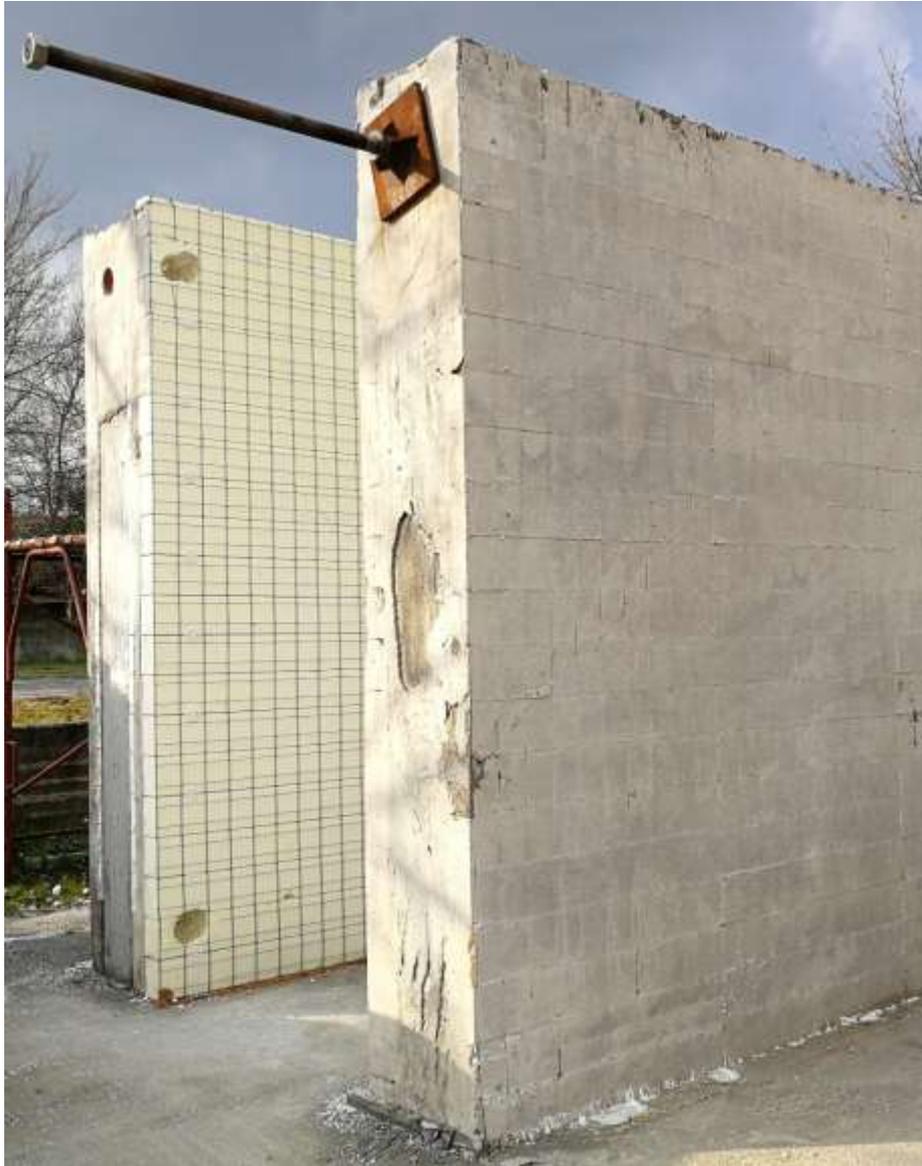
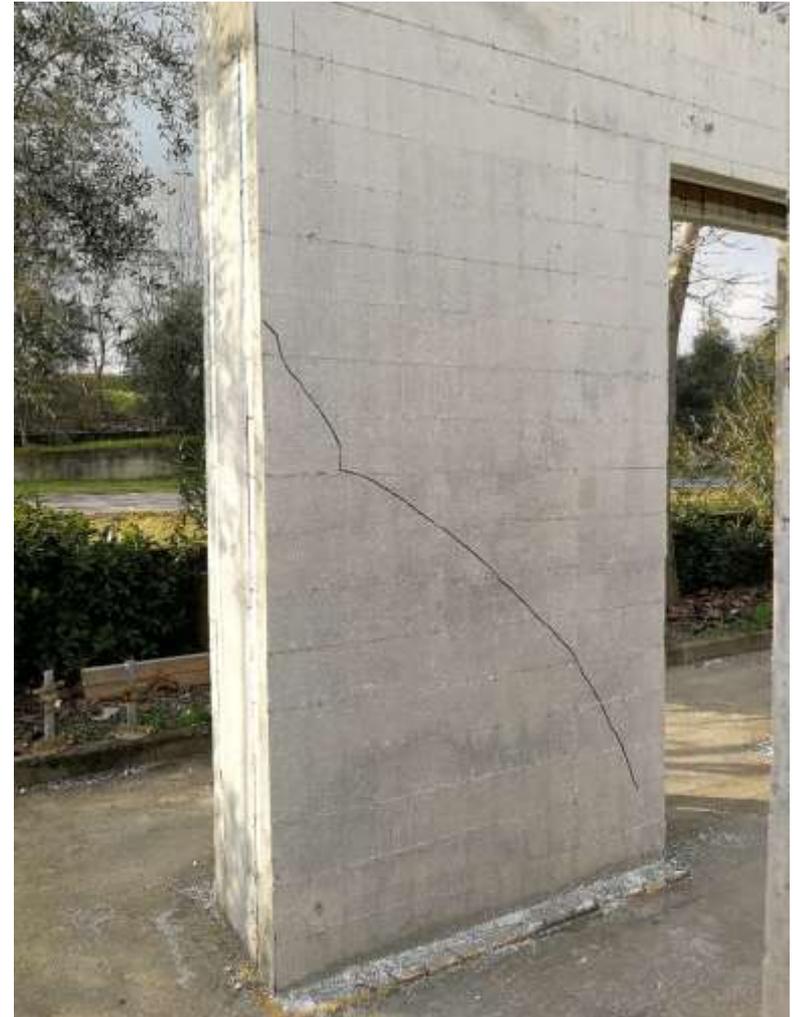
Campione spogliato a test  
concluso

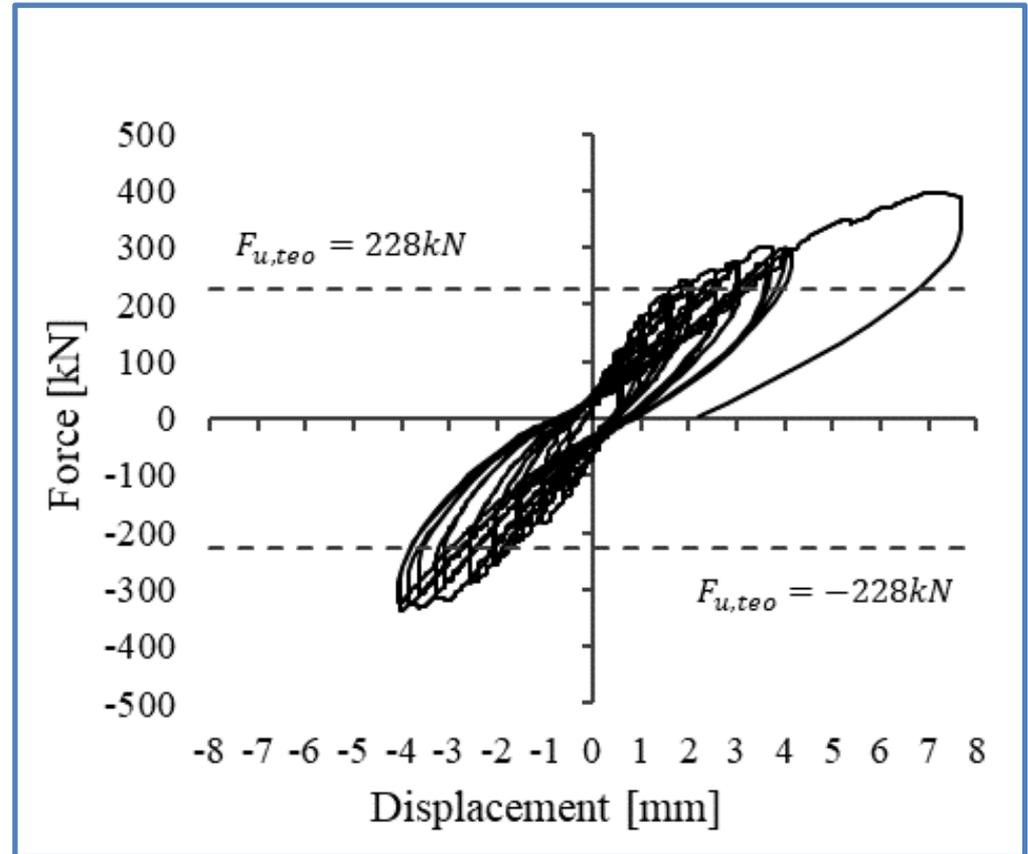
Spostamento – forza in sommità

Cicli di spostamento imposti

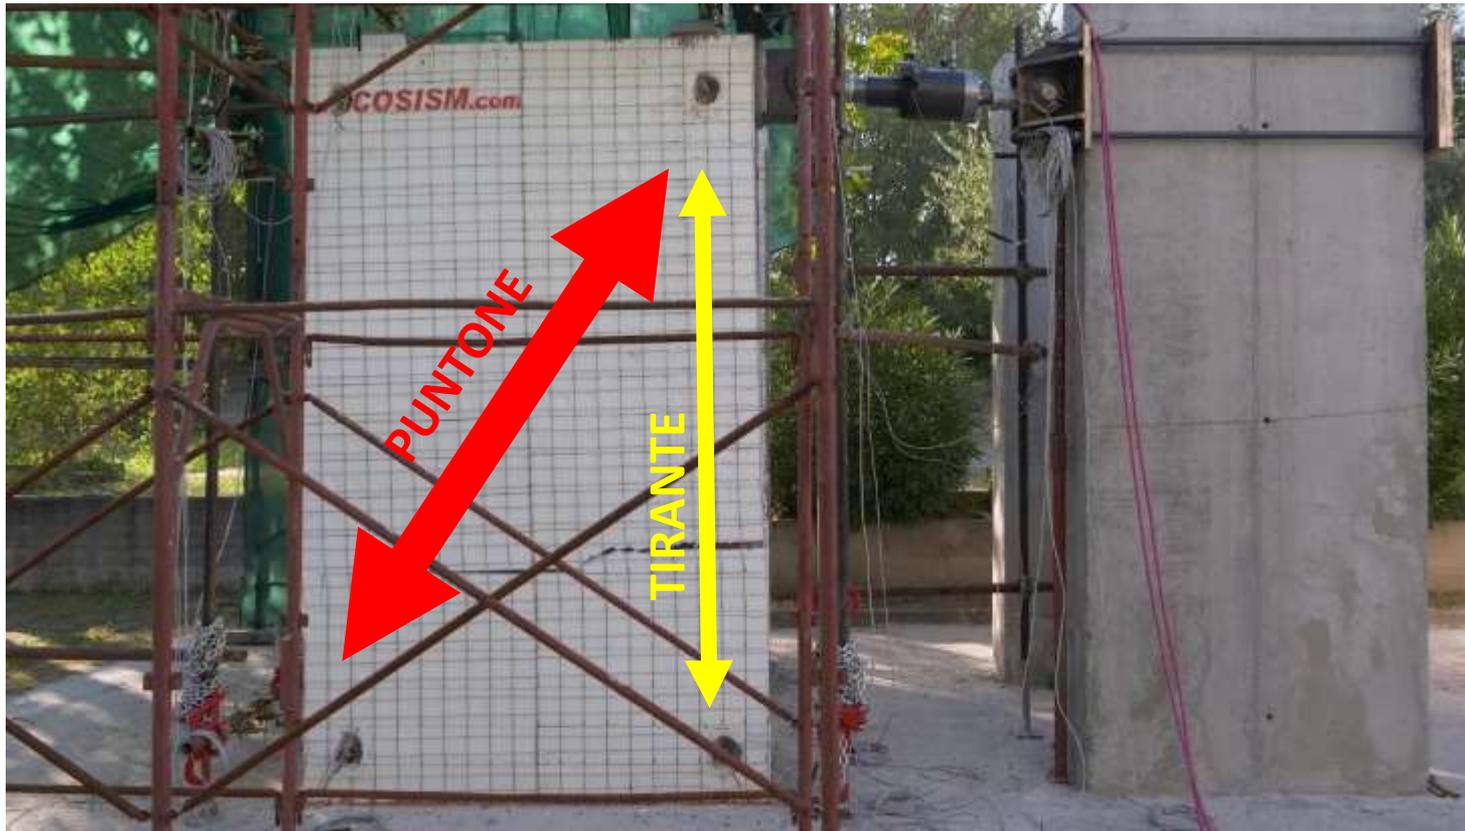
**Prova sul campione 2 (tufo) :  
Modalità di rottura**
