**Progettazione e realizzazione di interventi integrati di  
miglioramento sismico ed energetico di edifici esistenti**

***Il cappotto sismico: una tecnologia smart  
per il retrofitting integrato degli edifici esistenti***

**prof. ing. Roberto Scotta**

**Università di Padova**

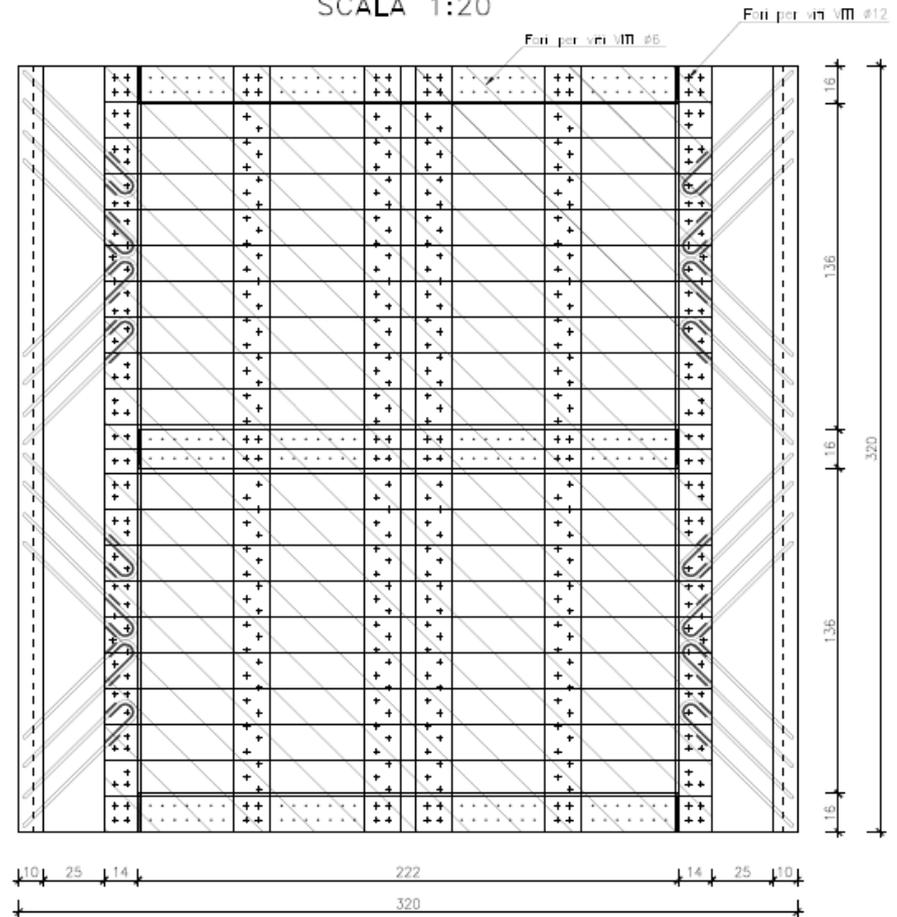
PIANTA SOLAIO IN LEGNO  
CON ELEMENTI SOVRAPPOSTI  
SCALA 1:20

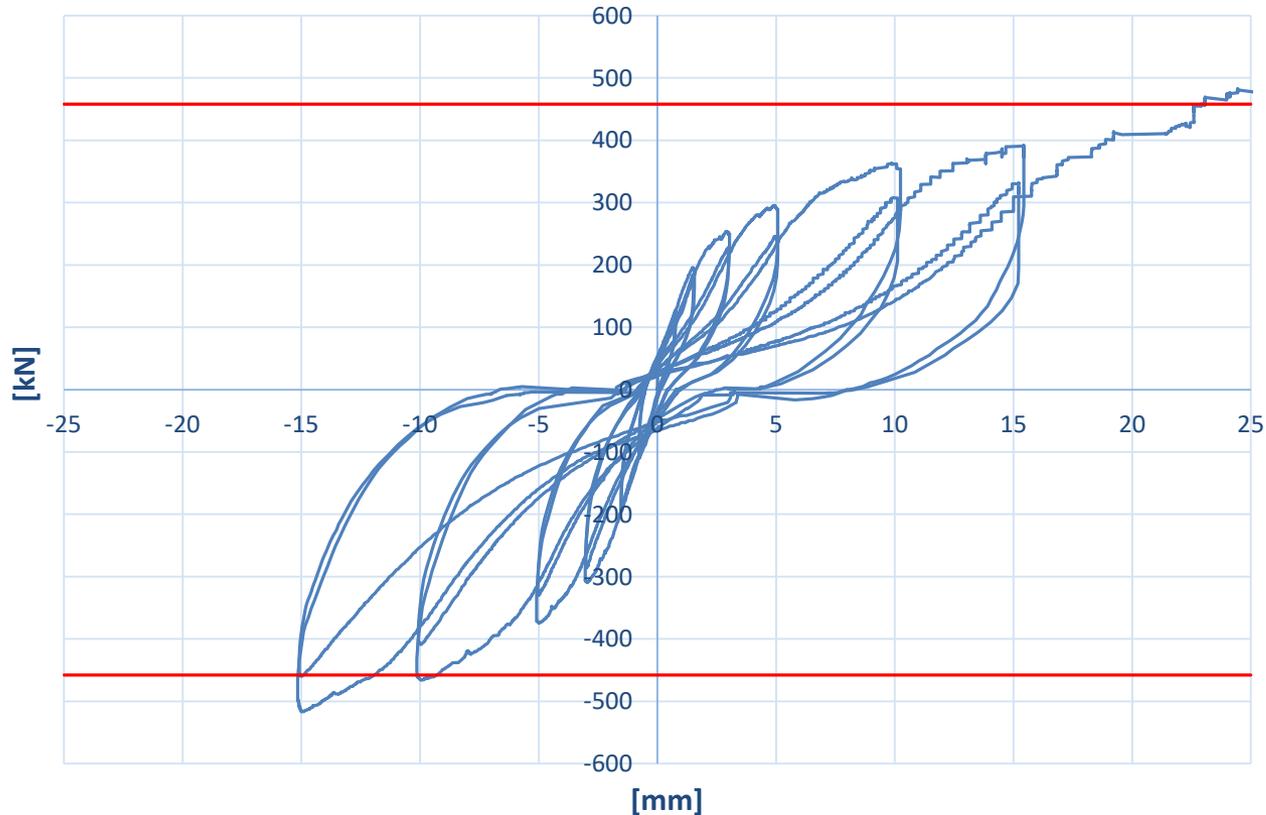
## Ciclo forza-spostamento del cappotto

$F_{max\_exp} = +485\text{kN}$

$F_{max\_teo} = +458\text{kN}$

$U_{max} = 26\text{mm}$

$Drift_{max} = 0.86\%$

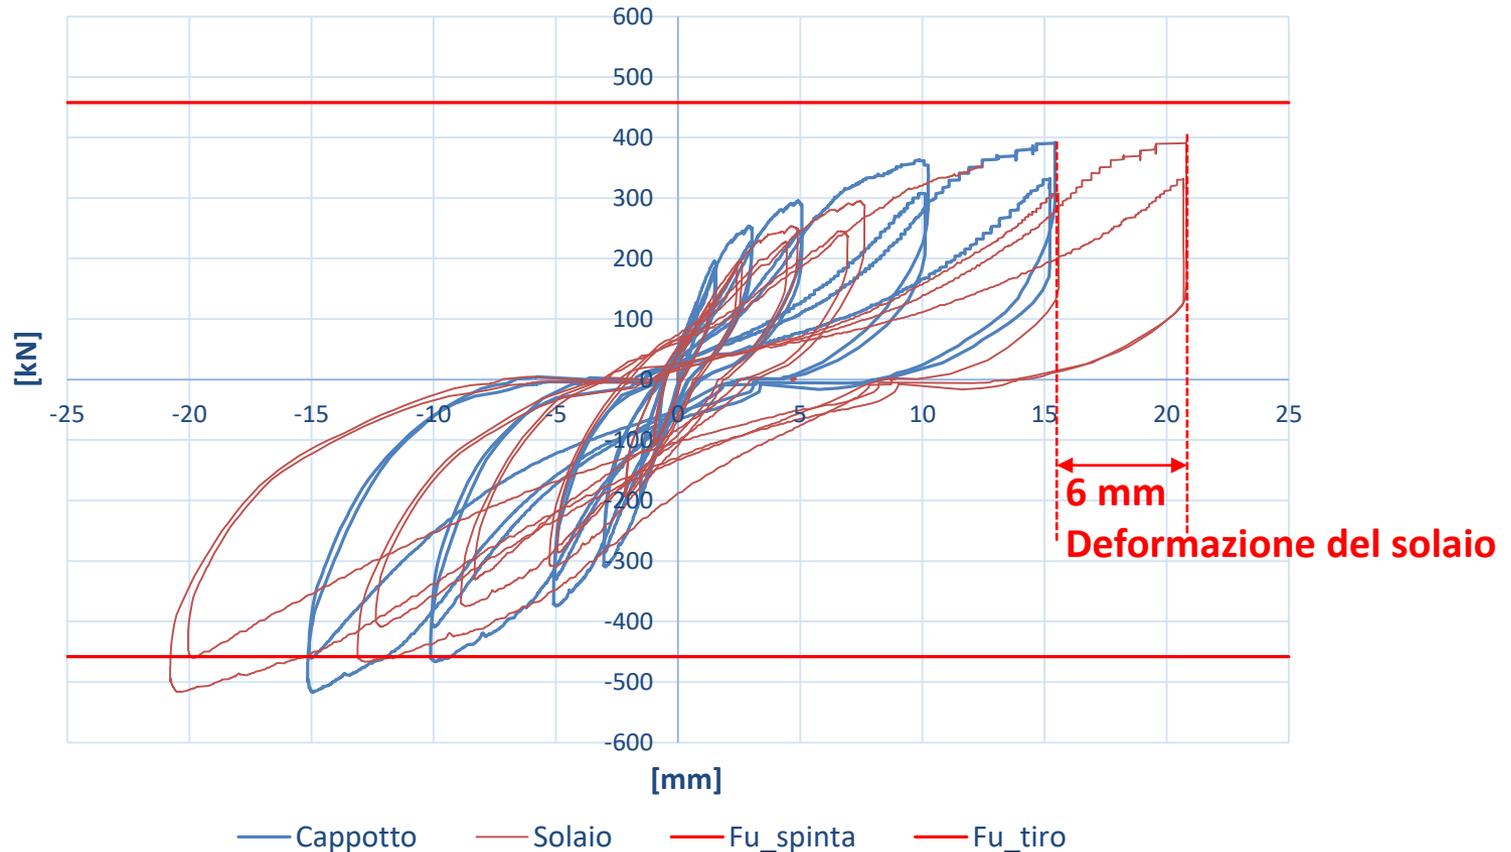
Deformabilità del solaio (spostamenti misurati in mezzeria)

## Confronto spostamenti solaio e cappotto

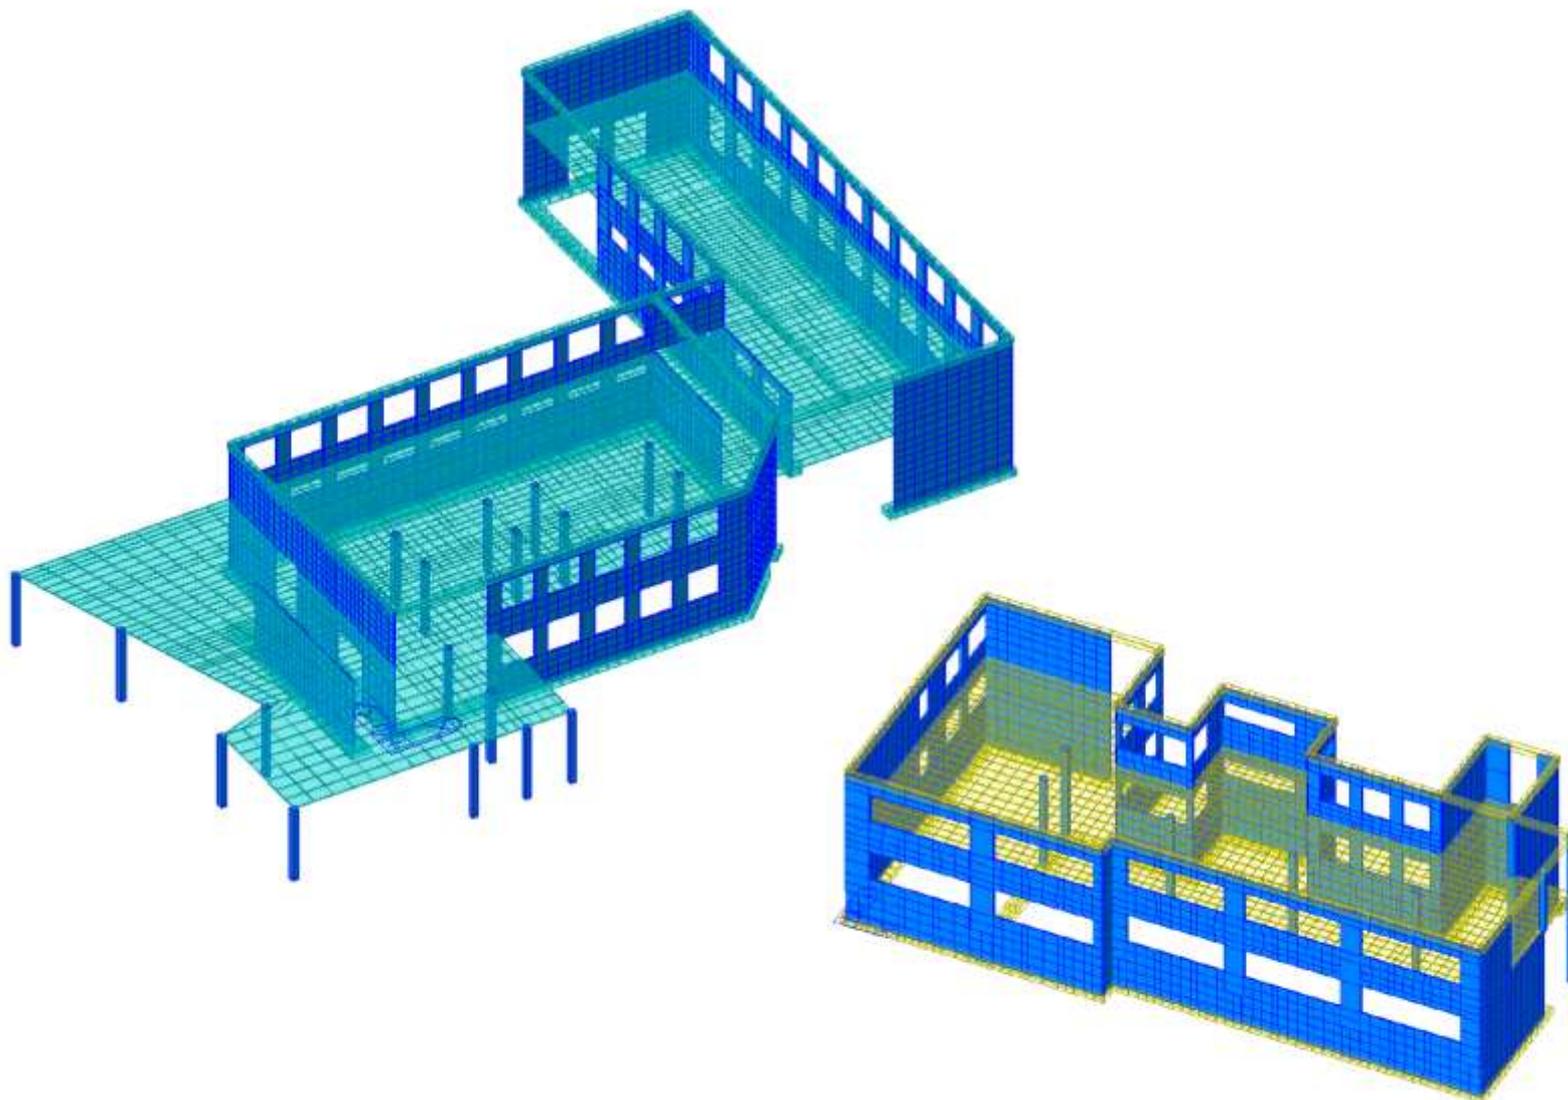
*Figura 1- Viste dei modelli agli elementi finiti impiegati per le analisi e verifiche sismiche*

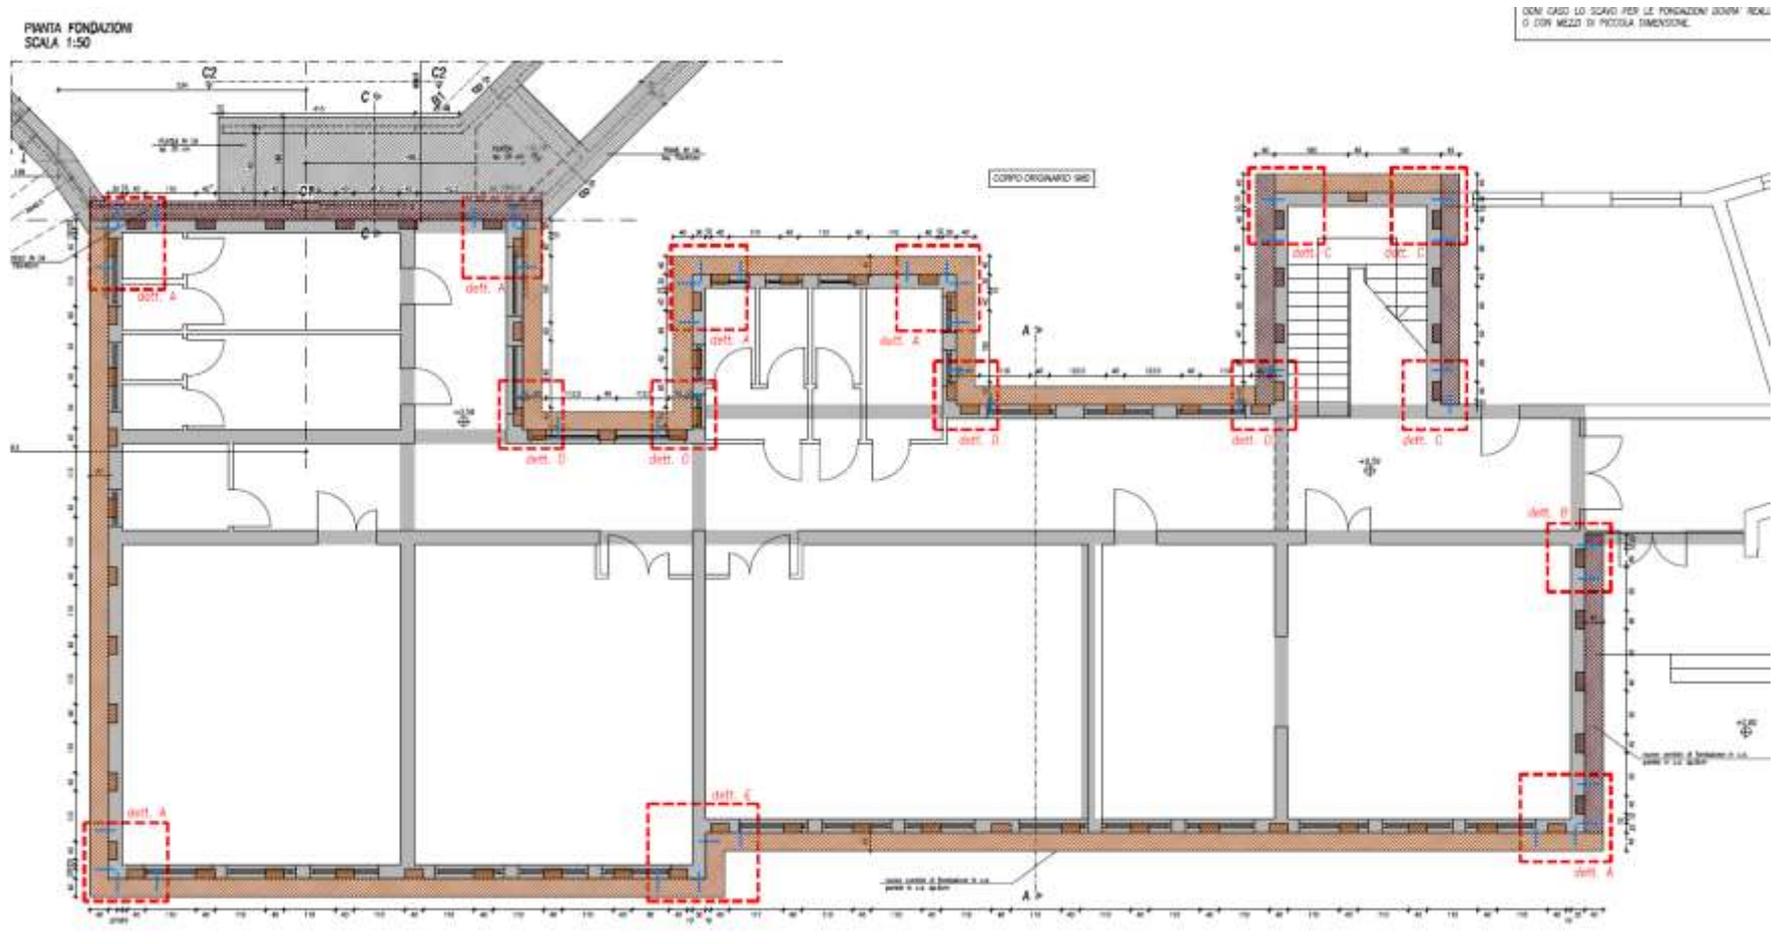
## Pianta fondazioni corpo A

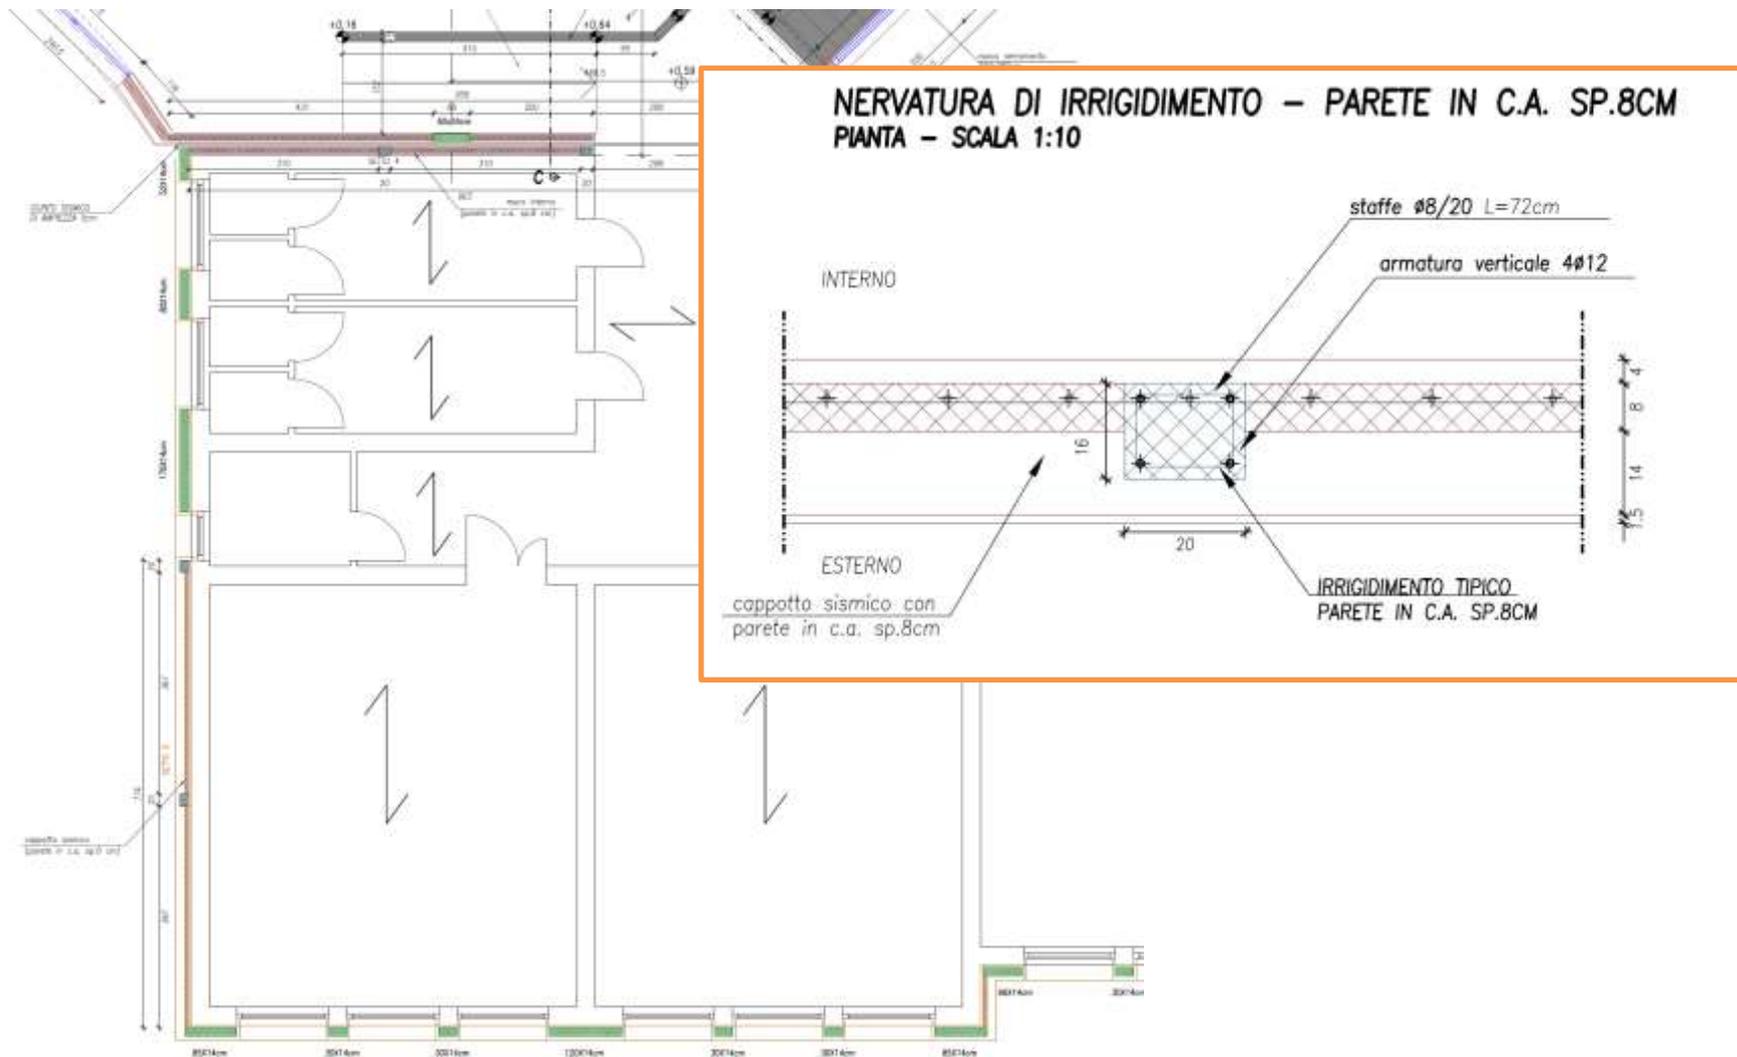
## Dettaglio pareti al piano terra - corpo A

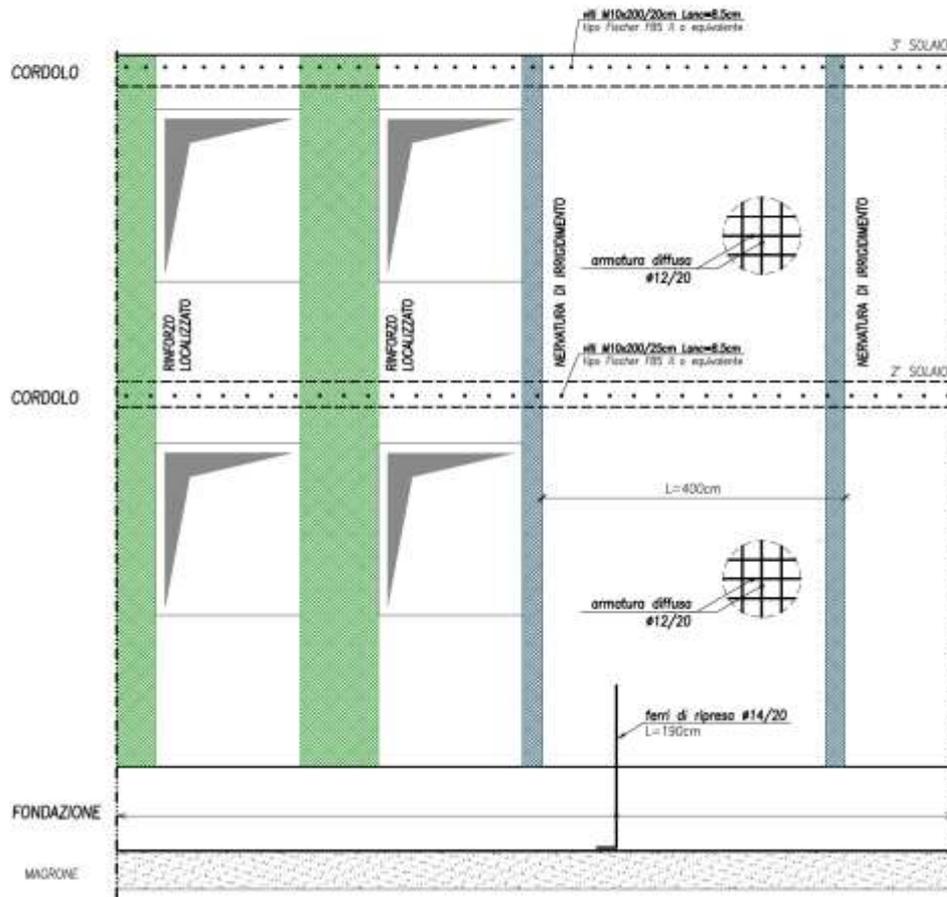
"CAPPOTTO SISMICO" CON PARETE IN C.A. SP.6CM  
PROSPETTO TIPO  
SCALA 1:50

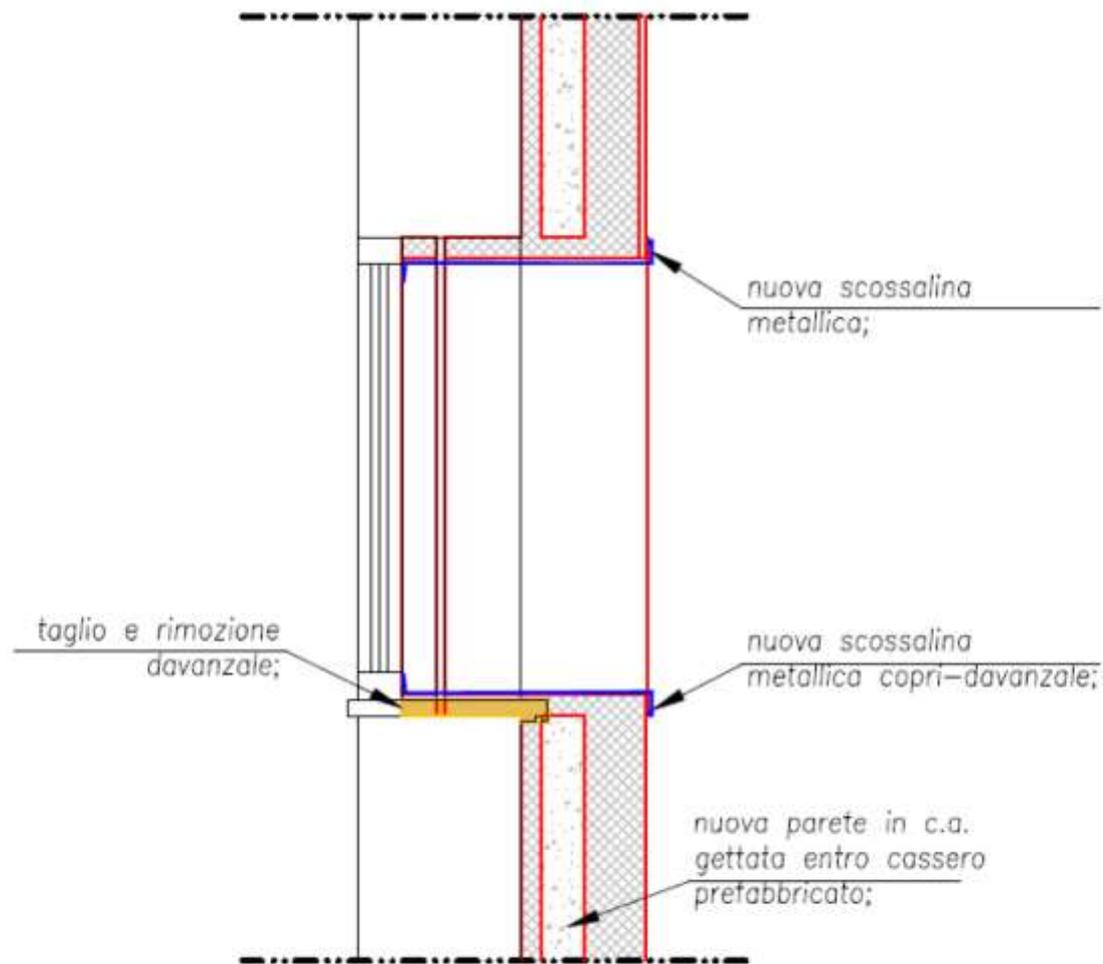
*Figura 2 - Dettagli sul cappotto sismico tipo Ecosism e particolare tipologico in corrispondenza delle forometrie*
