Bari | 3 OTTOBRE 2019_HOTEL MAJESTY

Valutazione della performance statico- sismica post intervento di organismi edilizi murari esistenti: raffronto quali-quantitativo tra tecniche tradizionali ed il Geniale Cappotto Sismico

Centro Studi in Ingegneria del Recupero Strutturale

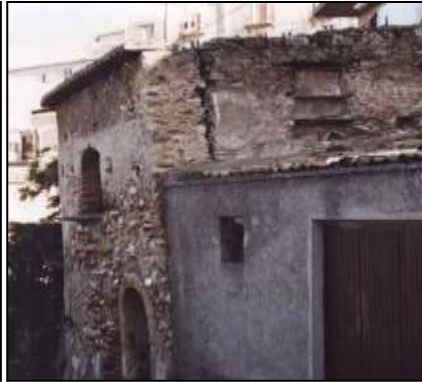
**RIBALTAMENTO
SEMPLICE GLOBALE
o PARZIALE DELLA
PARETE PLURIPIANO**

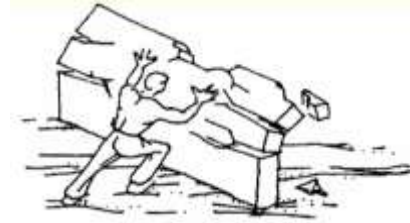
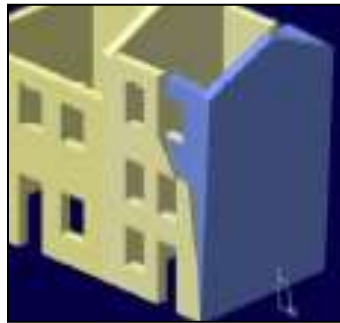
**RIBALTAMENTO
COMPOSTO**

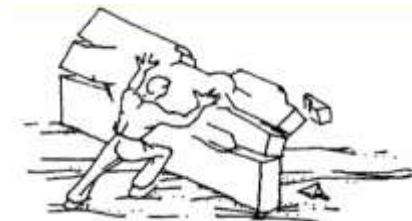
**FLESSIONE
VERTICALE**

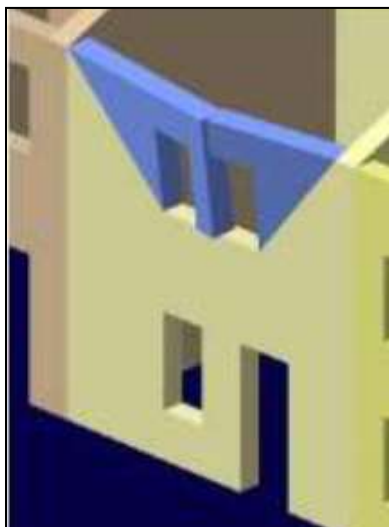
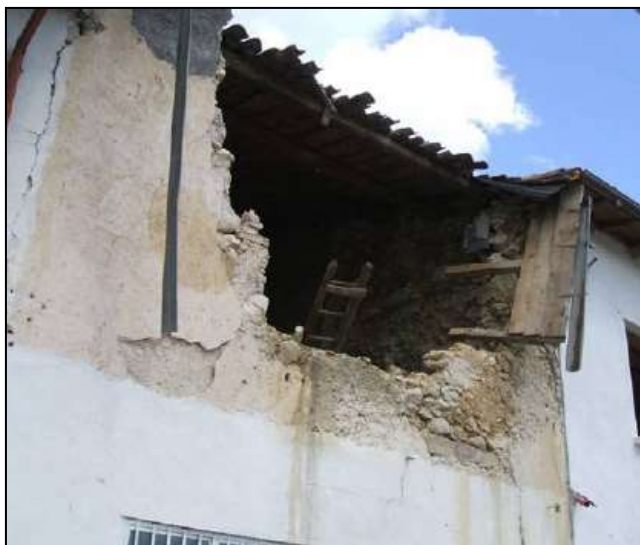
**FLESSIONE
ORIZZONTALE**

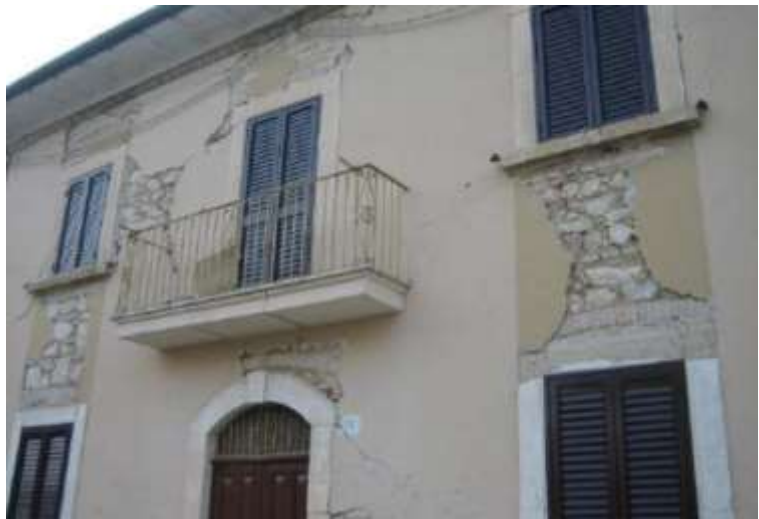
LESIONI A TAGLIO
Per discontinuità in altezza e martellamento

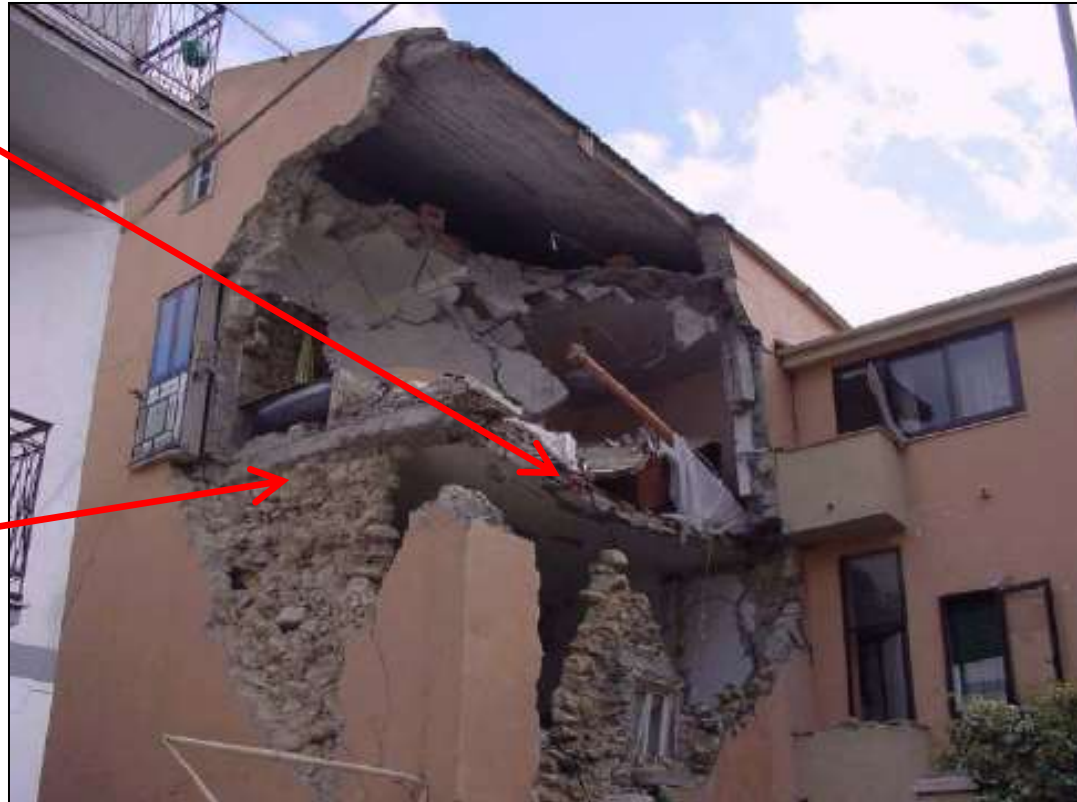
Solaio di nuova
realizzazione

Cordolo in appoggio
su solo paramento
interno

*Danni su
edificio
consolidato
dopo il
terremoto a
Norcia del
1979 a
seguito del
terremoto di
Umbria-
Marche
1997*

L'osservazione dei danni subiti dal patrimonio storico a valle dei grandi eventi sismici degli ultimi anni (Umbria, L'Aquila, Marche,...) ha indotto a ritenere le strutture murarie inadeguate a fronteggiare le sollecitazioni sismiche e migliorabili solo attraverso metodologie del tutto inadeguate alla natura storica dei manufatti con risultati estremamente disastrosi !!!

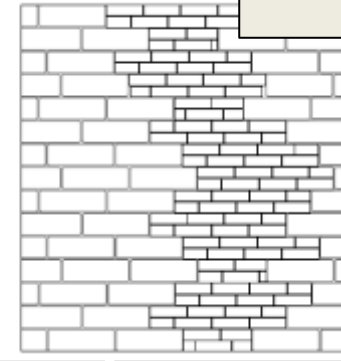
Cuci-scuci

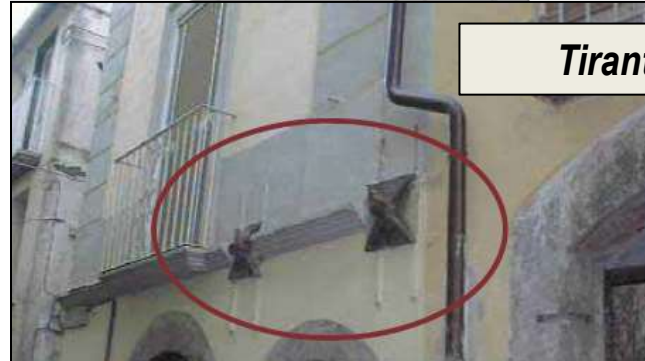
Tiranti/catene

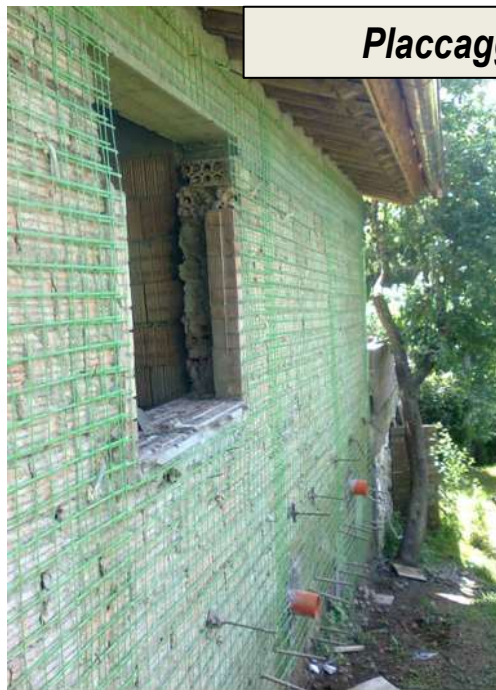
Placcaggio

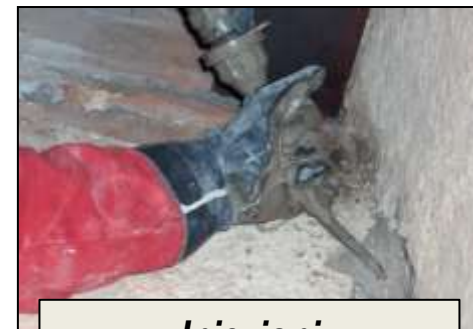
Iniezioni
