***Le nuove normative e Linee Guida Ministeriali per i materiali compositi innovativi FRP-FRCM-
CRM Criteri di intervento per un corretto impiego nel rinforzo strutturale ed antisismico.***

Consolidamento sismico di edifici di culto.

Valutazione quali-quantitativa di intervento di consolidamento locale e globale

Ing. Colapietro Domenico, Ph.D.

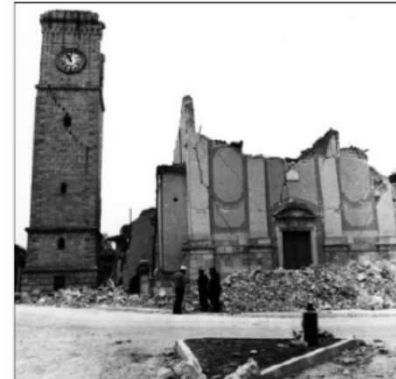
Friuli 1976

Ribaltamento della Facciata

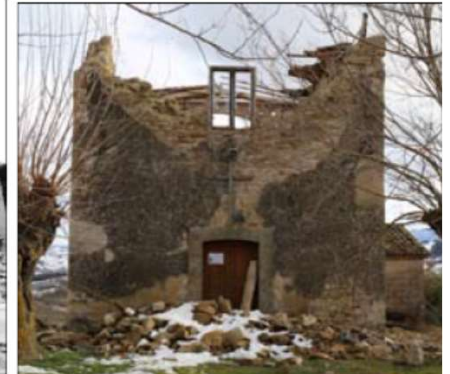
Italia Centrale 2016/17

Ribaltamento del Timpano

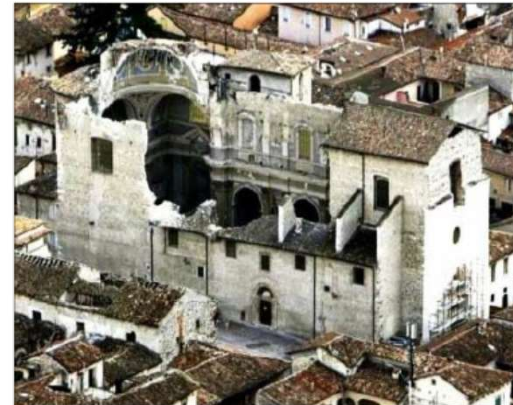
Abruzzo 2009

Meccanismi nel piano della Facciata

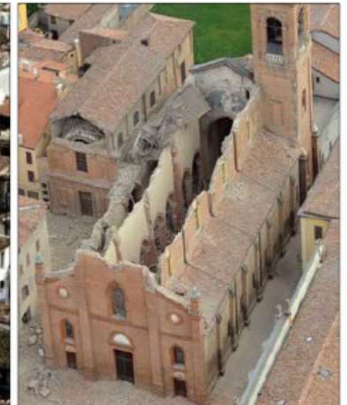
Emilia Romagna 2012

Risposta Trasversale dell'aula

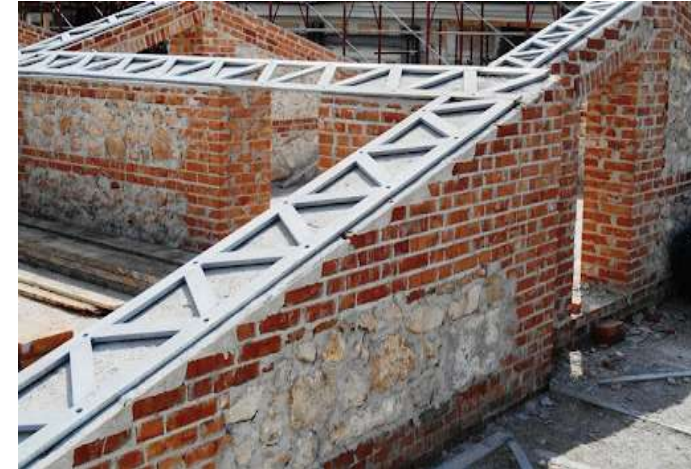
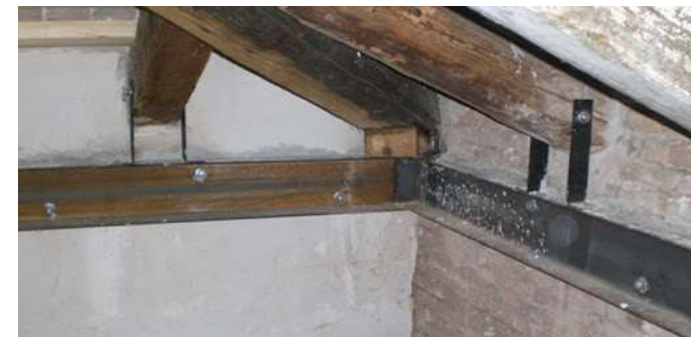
I cordoli in sommità in acciaio rappresentano una valida alternativa per la loro leggerezza e la limitata invasività. Essi possono essere eseguiti mediante:

- Struttura reticolare in elementi angolari e piatti metallici, posta in sommità e collegata tramite perfori armati;
- Profili metallici a C o L posti poco al di sotto della muratura e collegati alla stessa mediante ancoraggi chimici o meccanici;

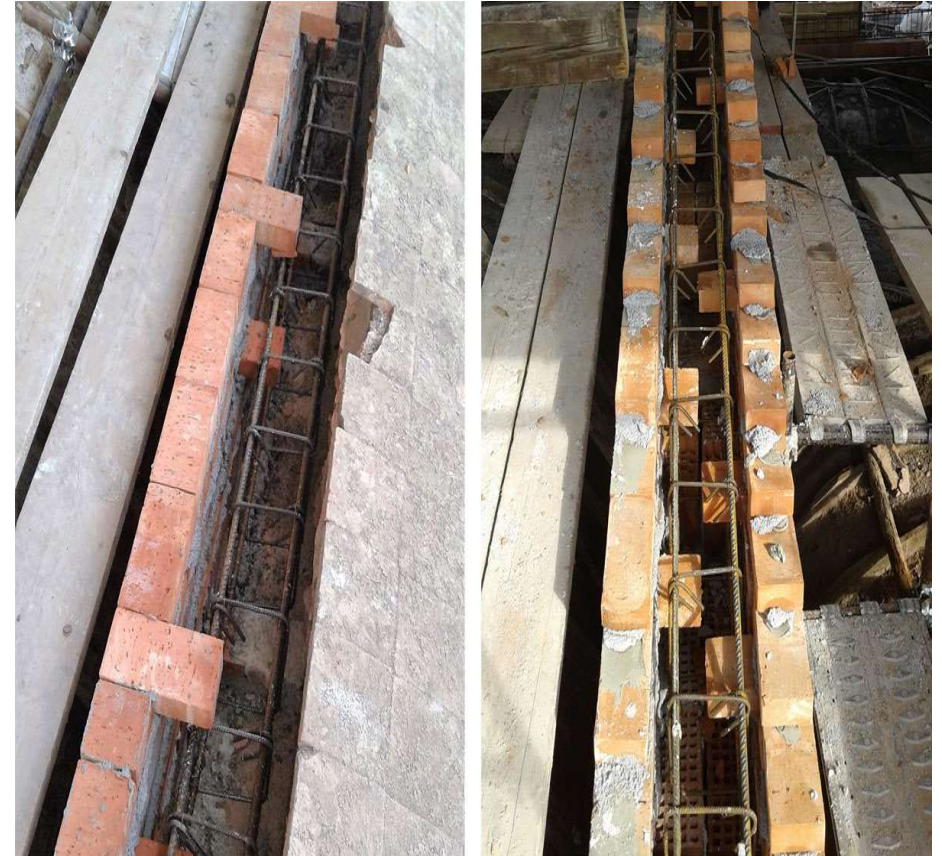
I cordoli in sommità in muratura armata consentono di realizzare il collegamento attraverso una tecnica volta alla massima conservazione delle caratteristiche murarie esistenti.

- Muratura armata con Barre in Acciaio da c.a.;

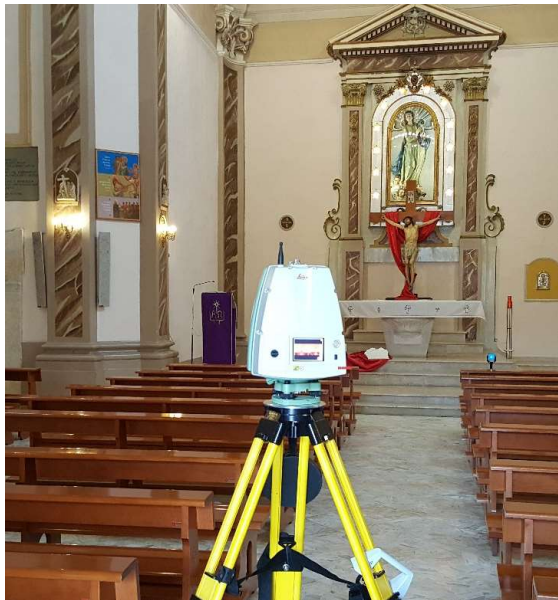
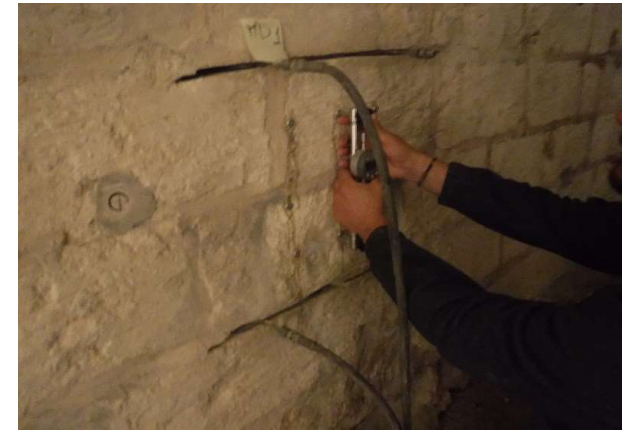
Al completamento di una approfondita indagine diagnostico conoscitivo, per ciascun edificio di culto, tale da conseguire un adeguato livello di conoscenza, si è giunti alla formulazione di opportuni modelli matematici di valutazione a macro modellazione ed elementi discreti per meccanismi locali di corpo rigido.

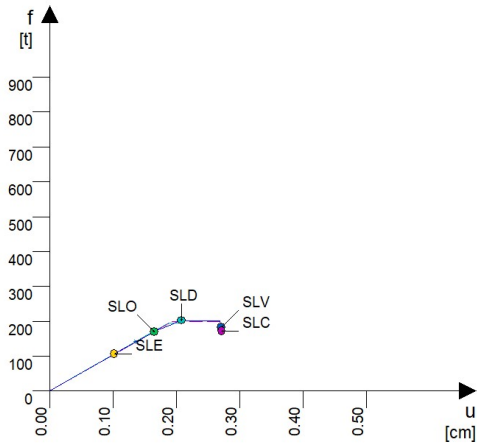
Chiesa Immacolata - Adelfia

Eseguendo una analisi statica non lineare nello stato pre-consolidato, e cinematica lineare, si ha globalmente e localmente il conseguimento di tali risultati:

Nome verifica	SL	F.struttura	F.sicurezza	PgaC g	PgaD g	TrC anni	TrD anni	Esito
Ribaltamento pareti	SLV	-	0,243	0,018	0,072	19	475	no
Pushover al limite di operatività	SLO	1,51	0,694	0,018	0,026	20	30	no
Pushover al limite di danno	SLD	1,95	0,567	0,019	0,033	20	50	no
Pushover al limite di s.vita	SLV	3,41	0,282	0,020	0,072	23	475	no
Pushover al limite di collasso	SLC	3,70	0,218	0,019	0,089	21	975	no

Valore Minimo del Fattore di
Sicurezza Sismico Locale

Valore Minimo del Fattore di
Sicurezza Sismico Globale

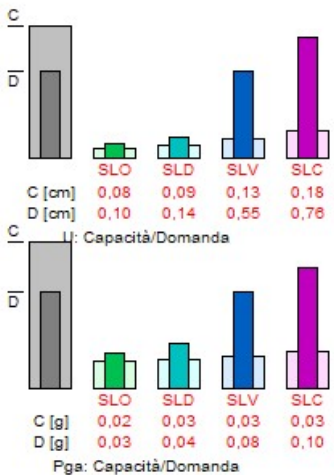
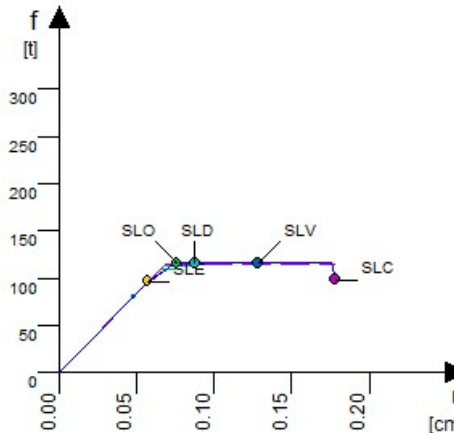
Chiesa S.Maria Annunziata - Cellamare

Eseguendo una analisi statica non lineare nello stato pre-consolidato, e cinematica lineare, si ha globalmente e localmente il conseguimento di tali risultati:

Nome verifica	SL	F.struttura	F.sicurezza	PgaC _a	PgaD _a	TrC _{anni}	TrD _{anni}	Esito
Ribaltamento pareti	SLV	-	0,236	0,018	0,078	21	712	no
Pushover al limite di operatività	SLO	1,47	0,778	0,023	0,030	27	45	no
Pushover al limite di danno	SLD	1,78	0,683	0,025	0,037	30	75	no
Pushover al limite di s.vita	SLV	3,99	0,345	0,027	0,078	32	712	no
Pushover al limite di collasso	SLC	3,12	0,323	0,031	0,097	47	1462	no

Valore Minimo del Fattore di Sicurezza Sismico Locale

Valore Minimo del Fattore di Sicurezza Sismico Globale
