Progettazione e realizzazione di interventi integrati di
miglioramento sismico ed energetico di edifici esistenti

***Il cappotto sismico: una tecnologia smart
per il retrofitting integrato degli edifici esistenti***

prof. ing. Roberto Scotta

Università di Padova

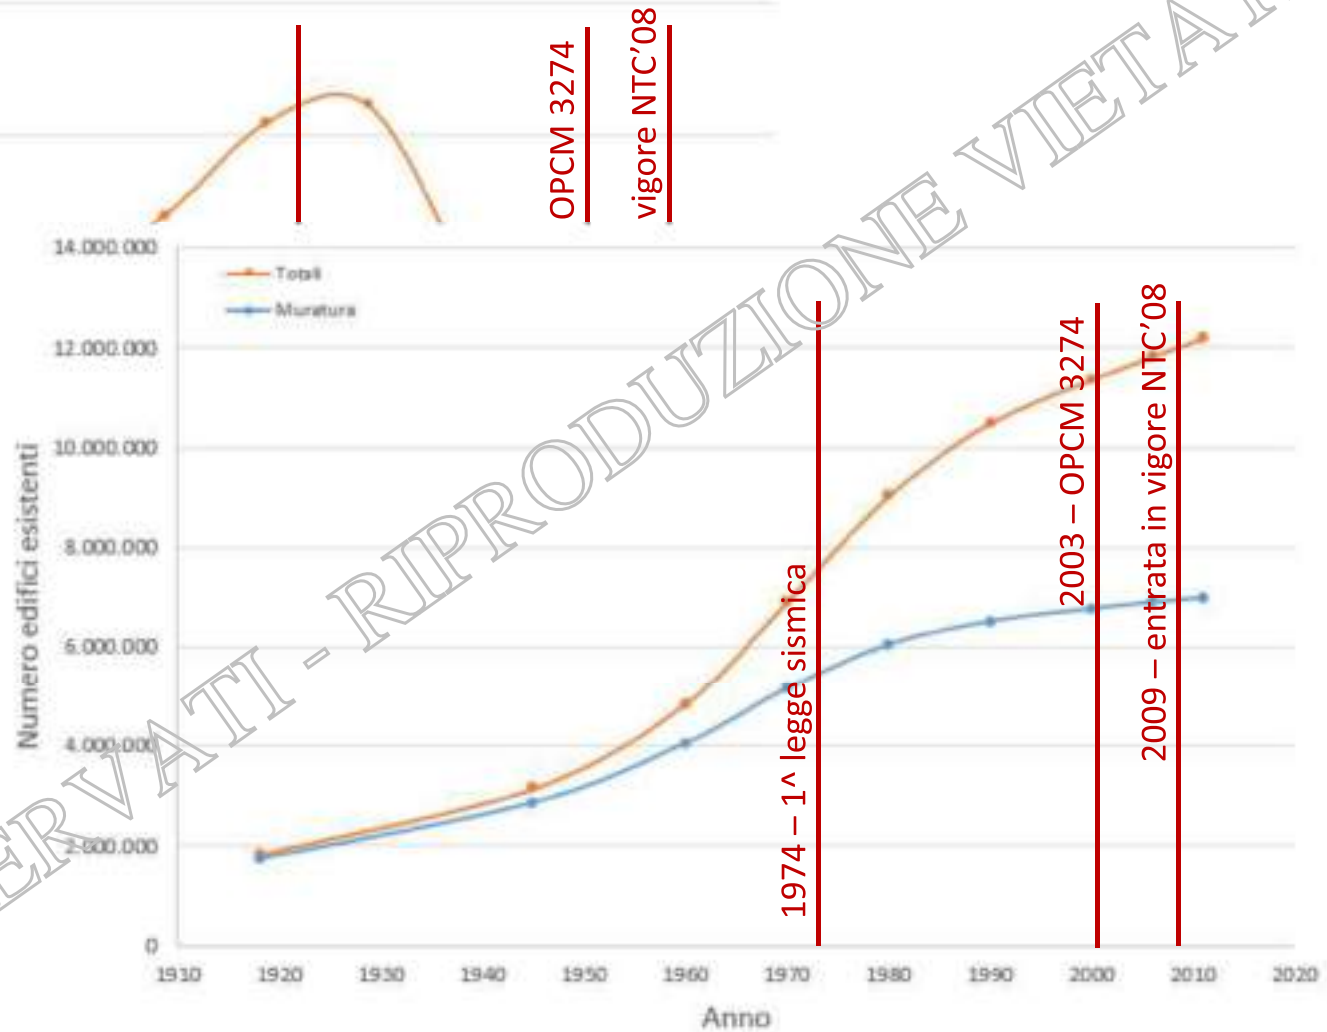
Figura 1.13: Numero degli edifici residenziali esistenti in Italia.

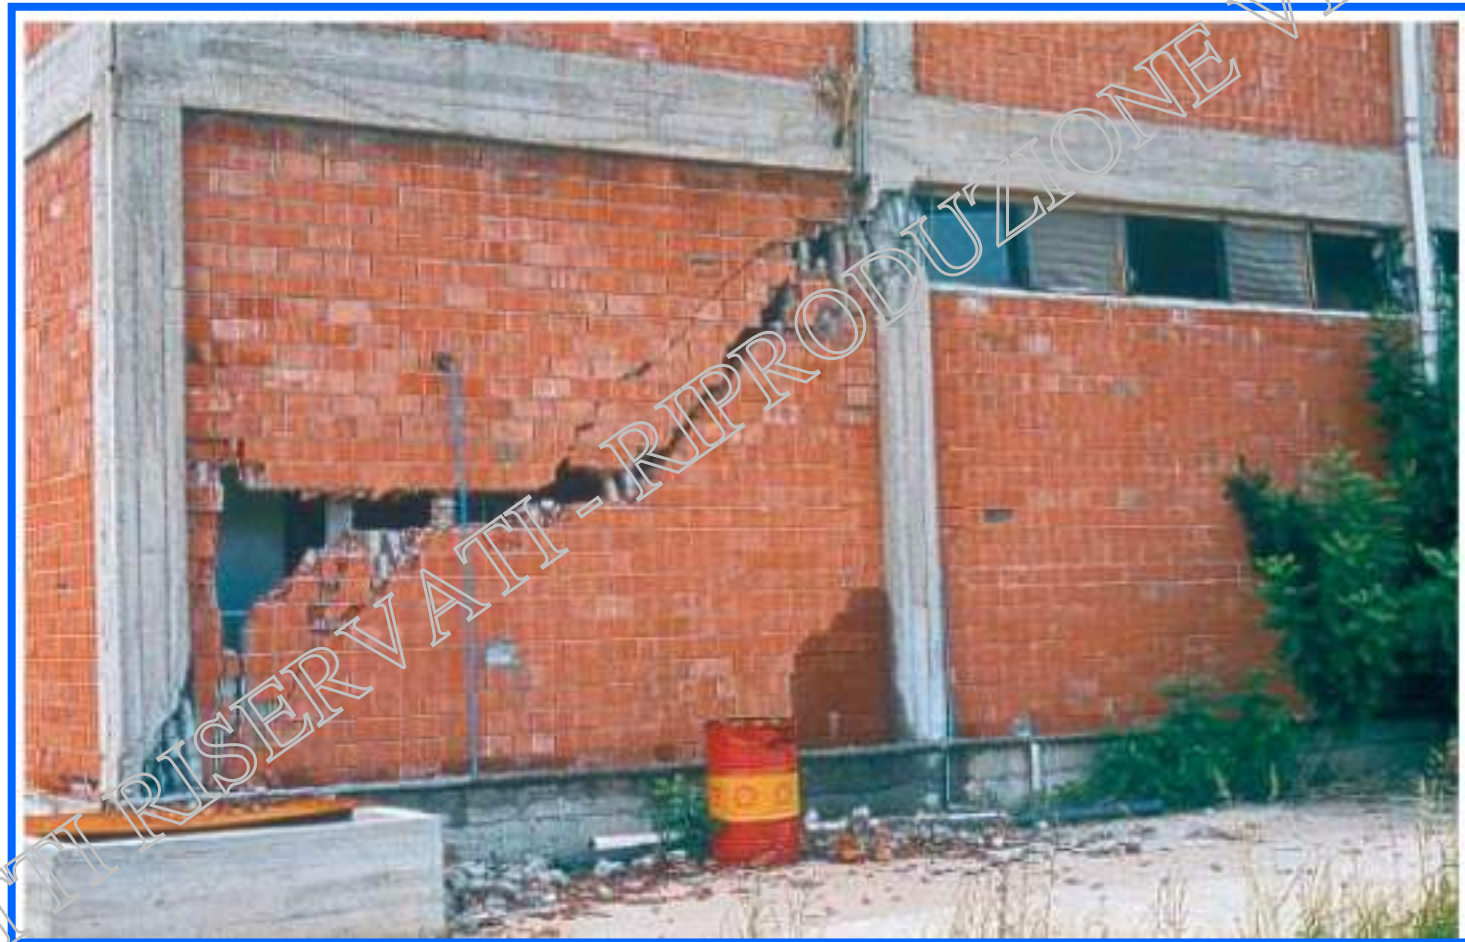
I TELAI IN C.A. CON TAMPONAMENTO IN LATERIZIO

- ✓ Effetto accentuato in presenza di tamponatura che non si estende fino alla trave superiore. In genere si ha rottura fragile a taglio.

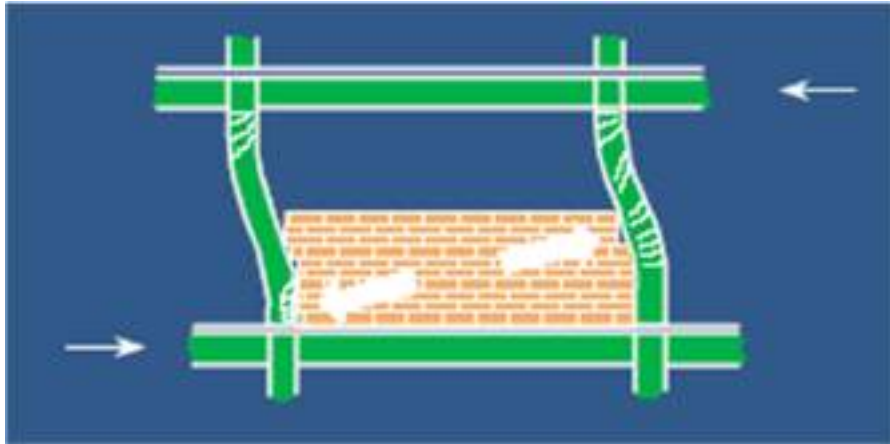
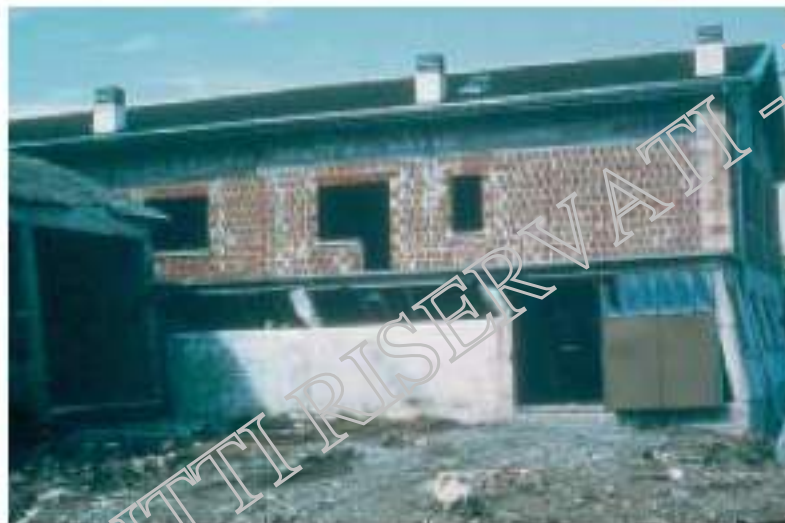
17/1 In this case, inserting parapet walls into a frame led to a short column phenomenon. Owing to the good confinement of the transverse reinforcement, no actual shear failure occurred, but an equally dangerous sway mechanism developed (Friuli, Italy 1976).

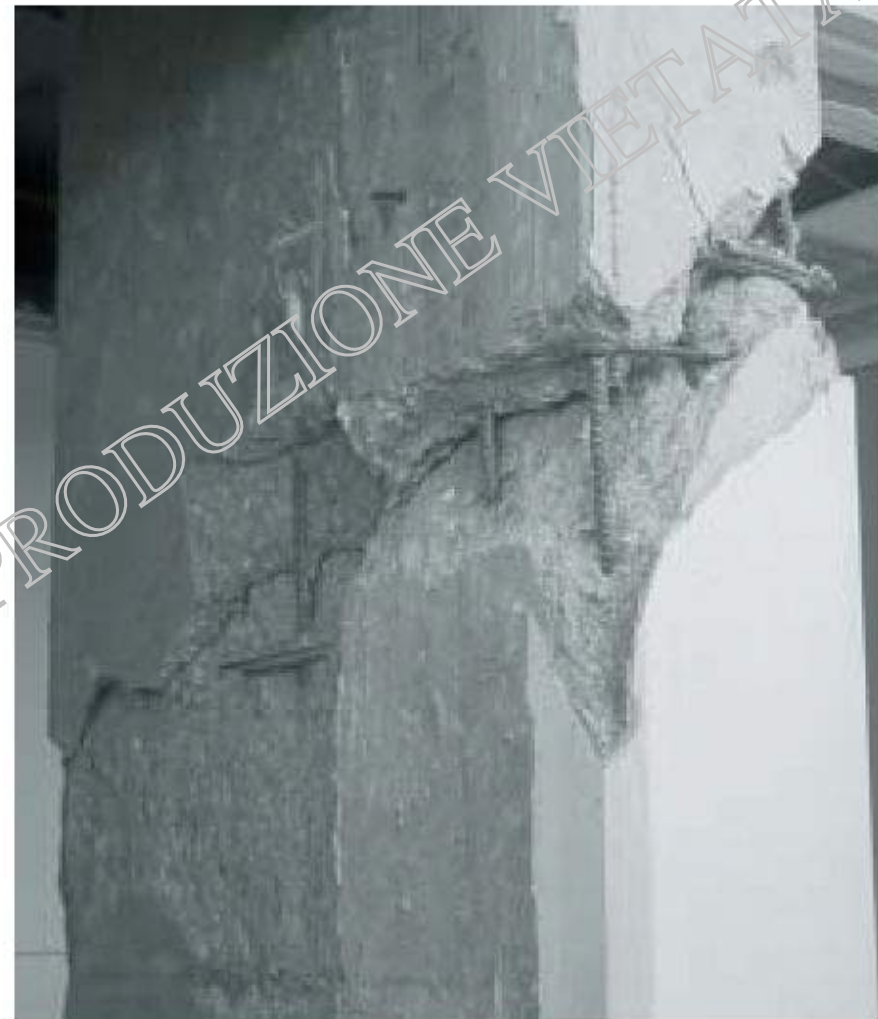
17/3 Better transverse reinforcement in the column (small spaced hoops and ties) would probably have prevented the shear failure. However, the source of the problem lies in the partial infilling of the frame that caused the short column phenomenon (Izmit, Turkey 1999).

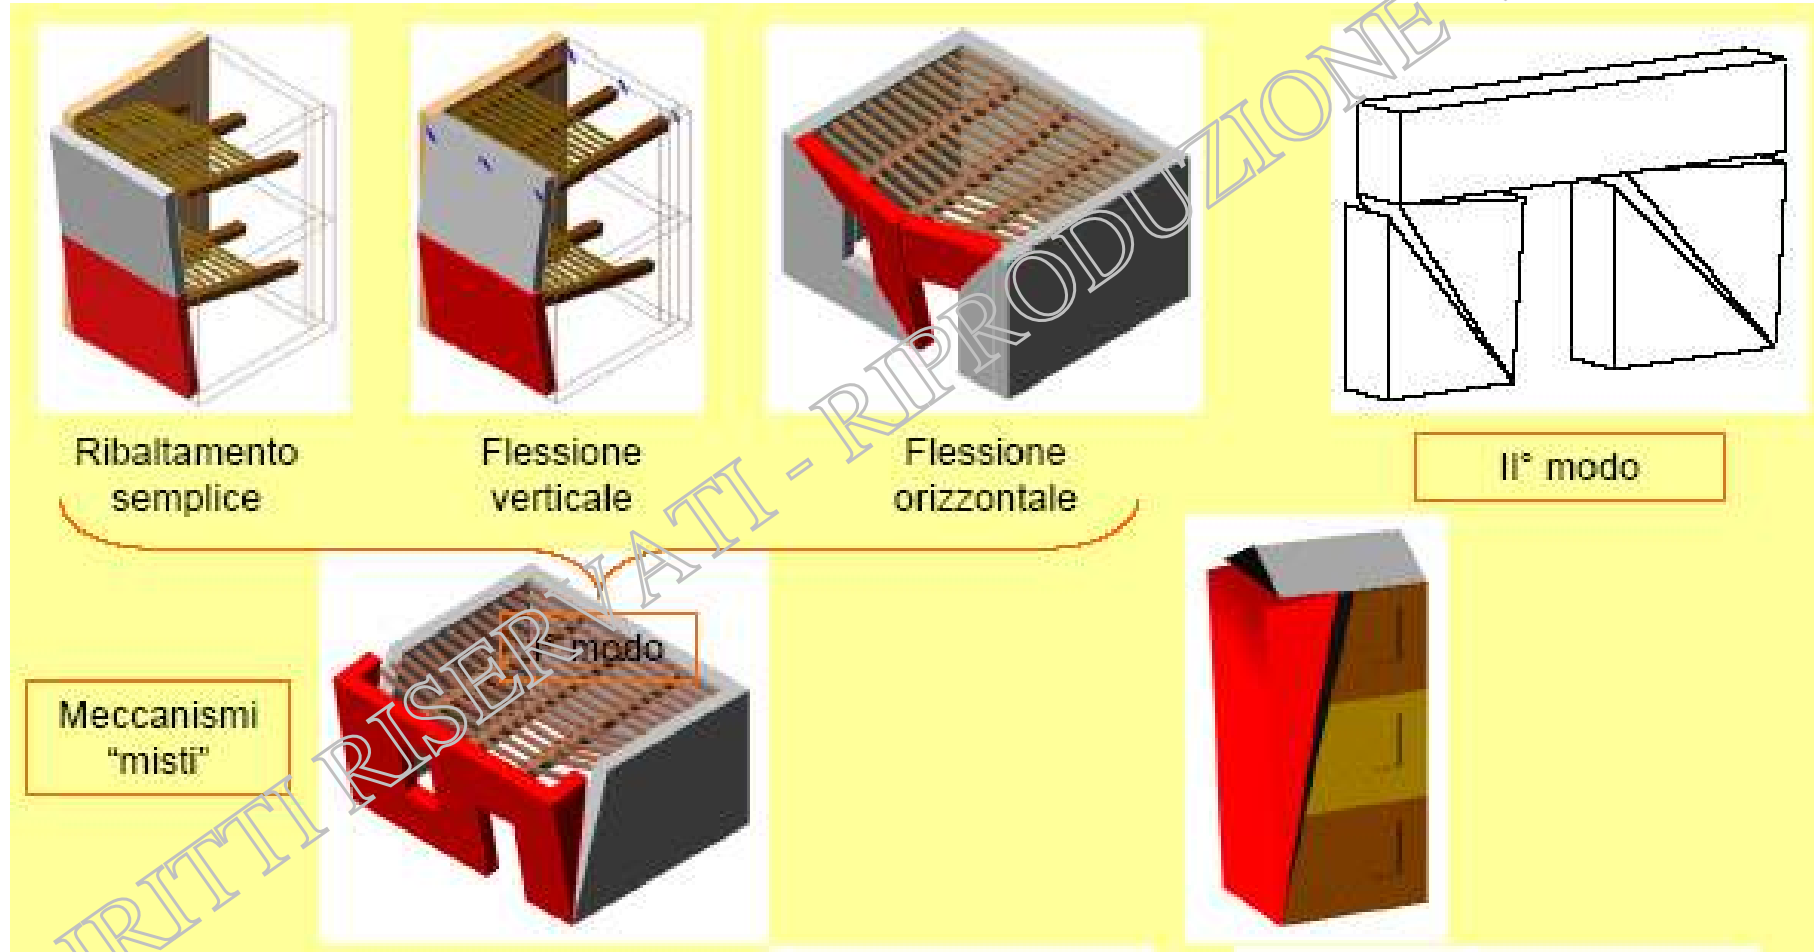
“Nonostante le costruzioni in muratura presentino una grande varietà per tipologie, dimensioni e materiali, **l'osservazione dei danni a seguito di eventi sismici ha mostrato meccanismi locali ricorrenti**, a cui fare riferimento per le verifiche”.

Alcuni meccanismi
locali ricorrenti

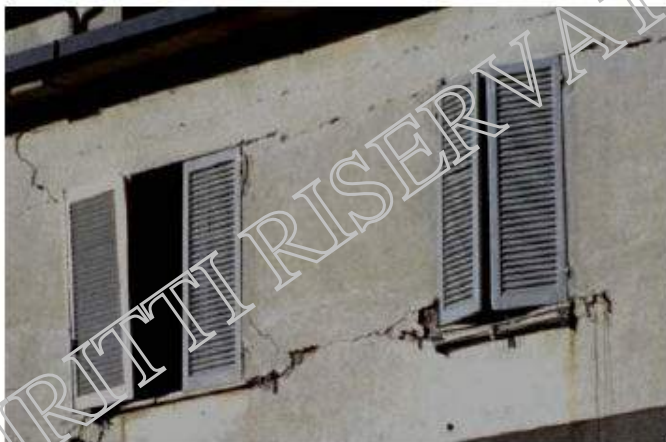
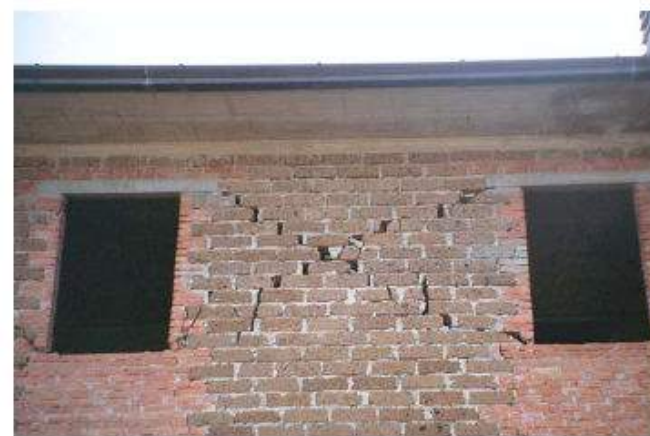
ELEMENTI SOGGETTI A DANNO
PREVALENTE PER TAGLIO

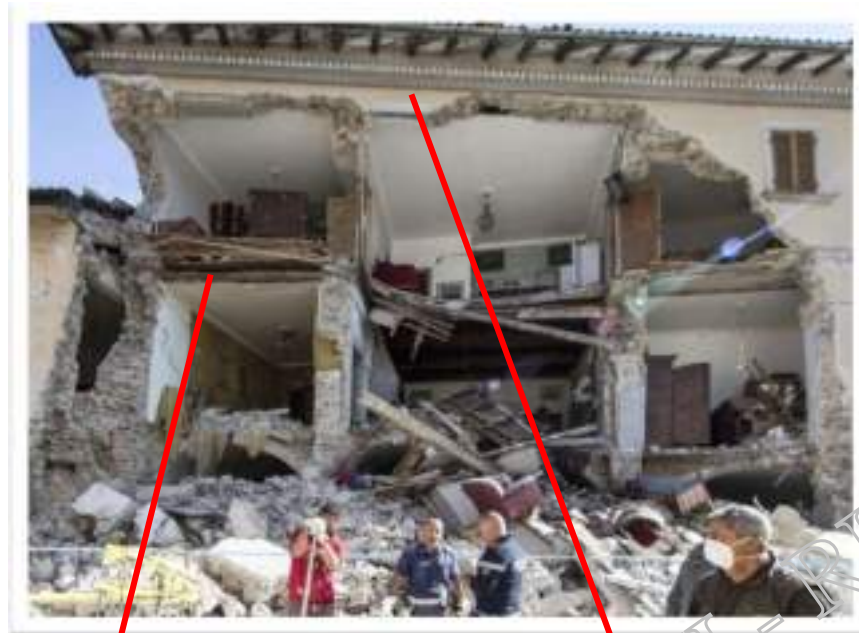
No connections between floors and walls

Rigid RC roof

Ties & connections between floors and walls

Flexible timber diaphragms

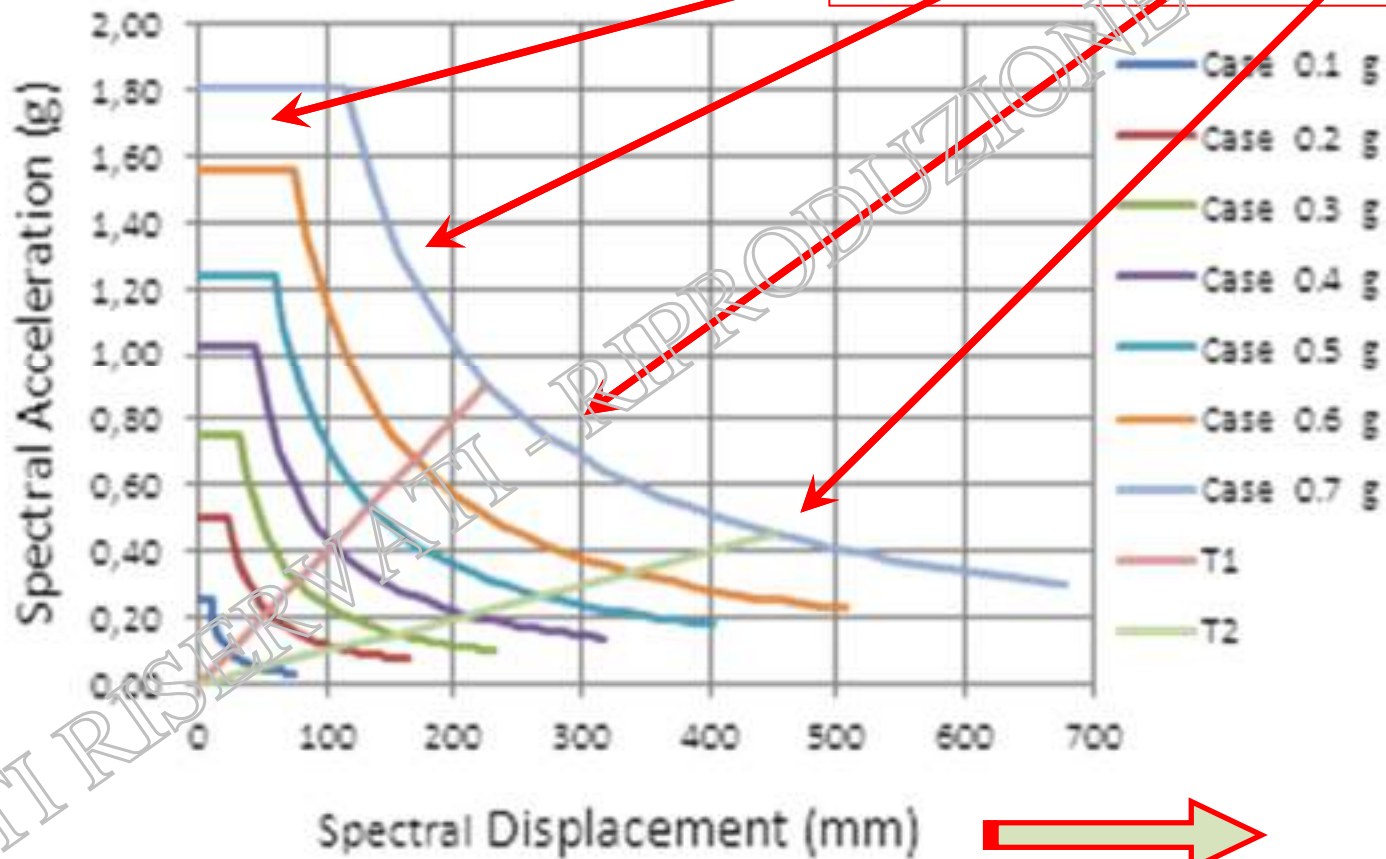
Response Spectra (ADRS format)

Taglio alla base / Peso edificio

SPOSTAMENTO

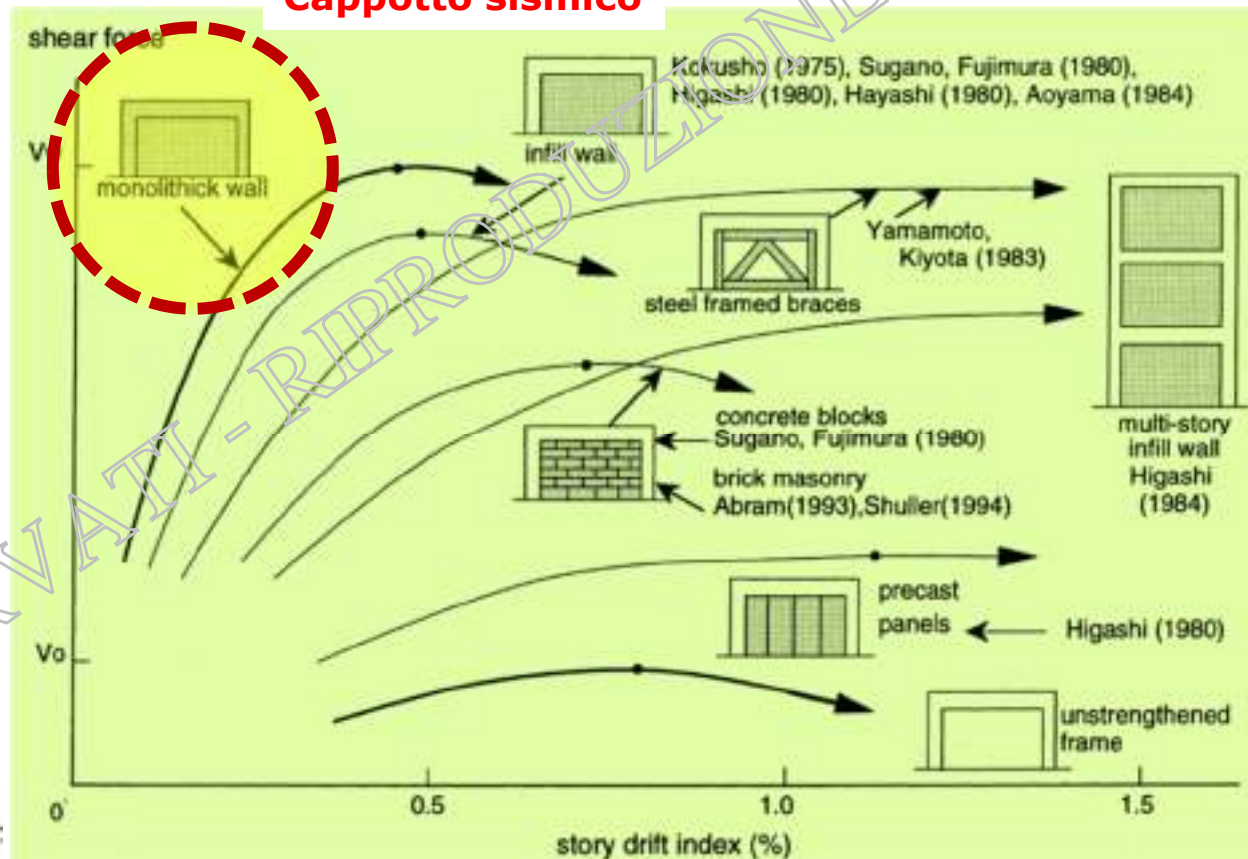
Cappotto sismico

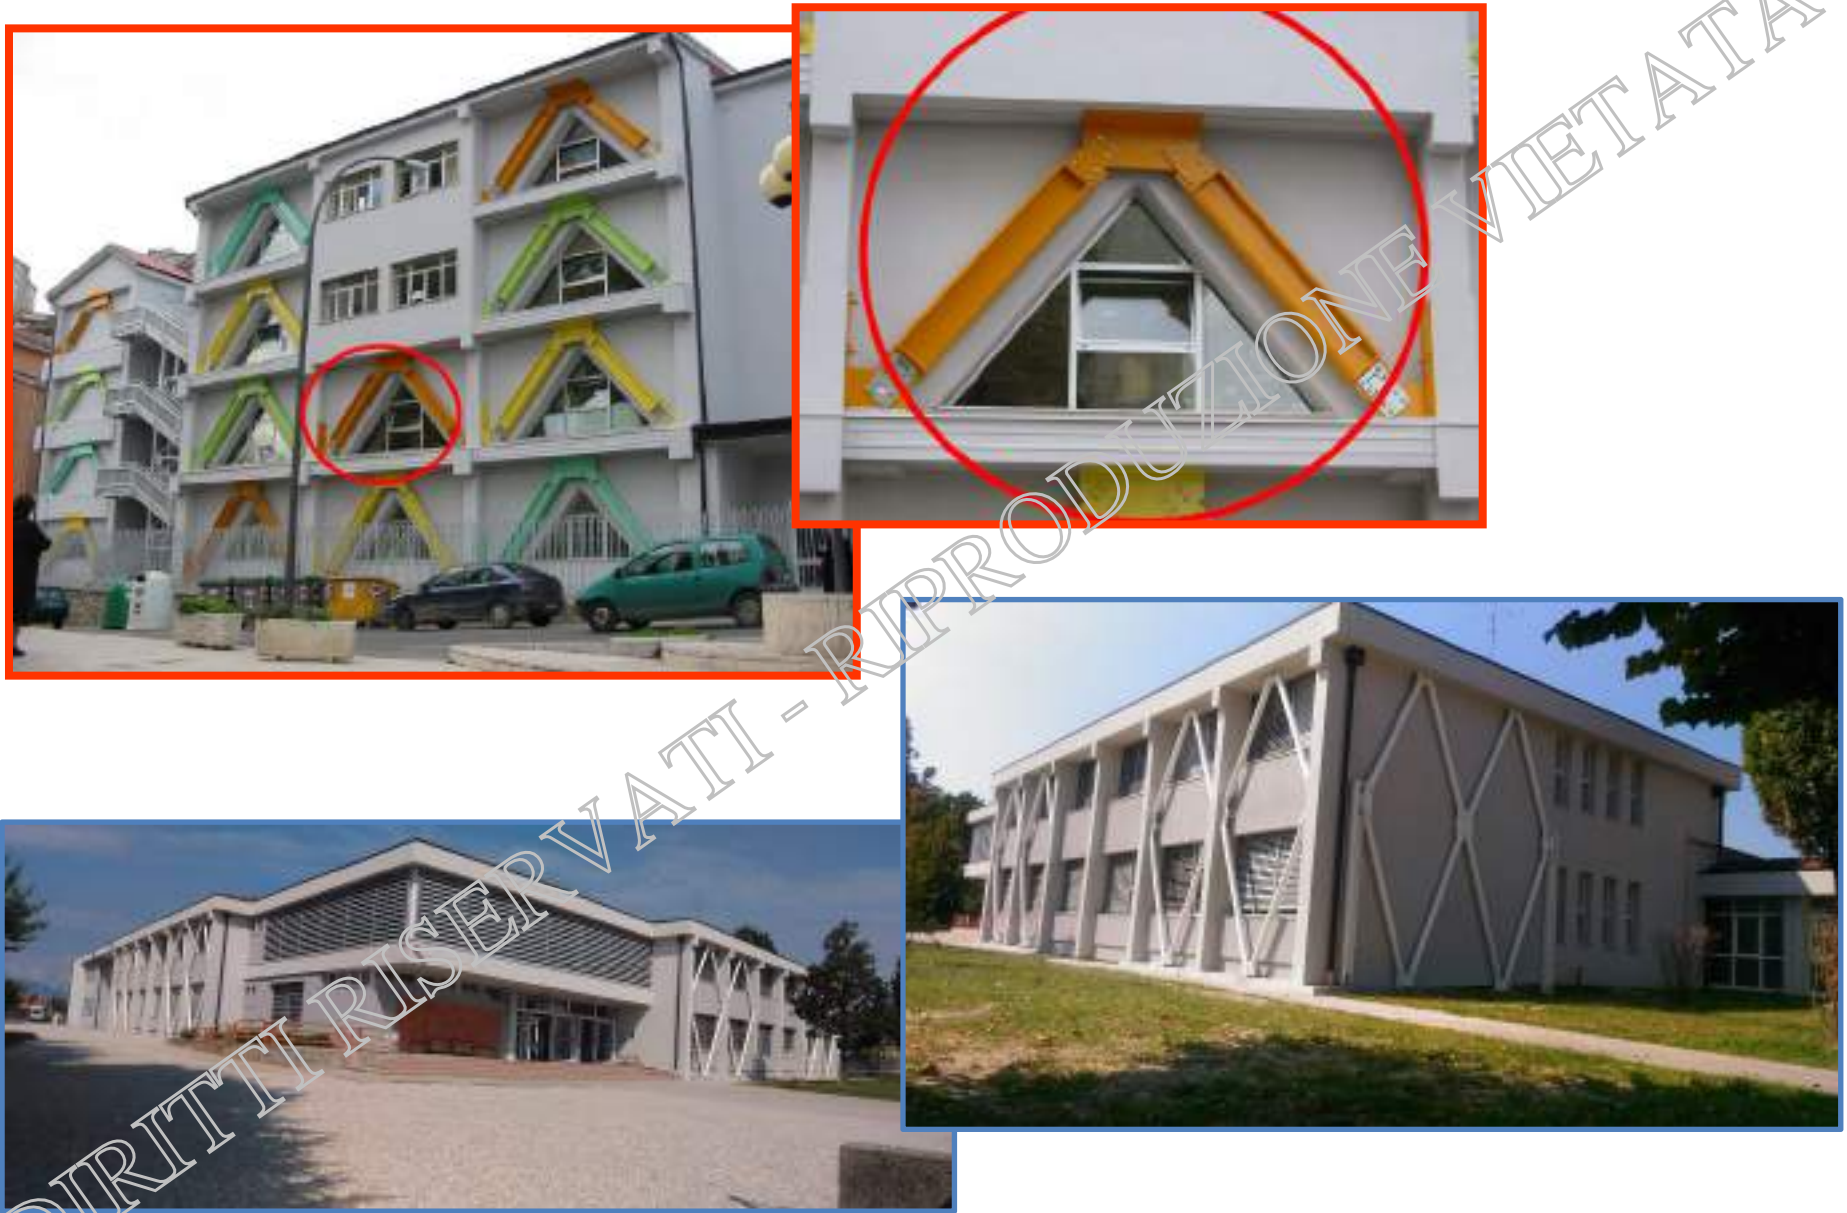
Aggiunta di controventi che modificano l'organismo strutturale

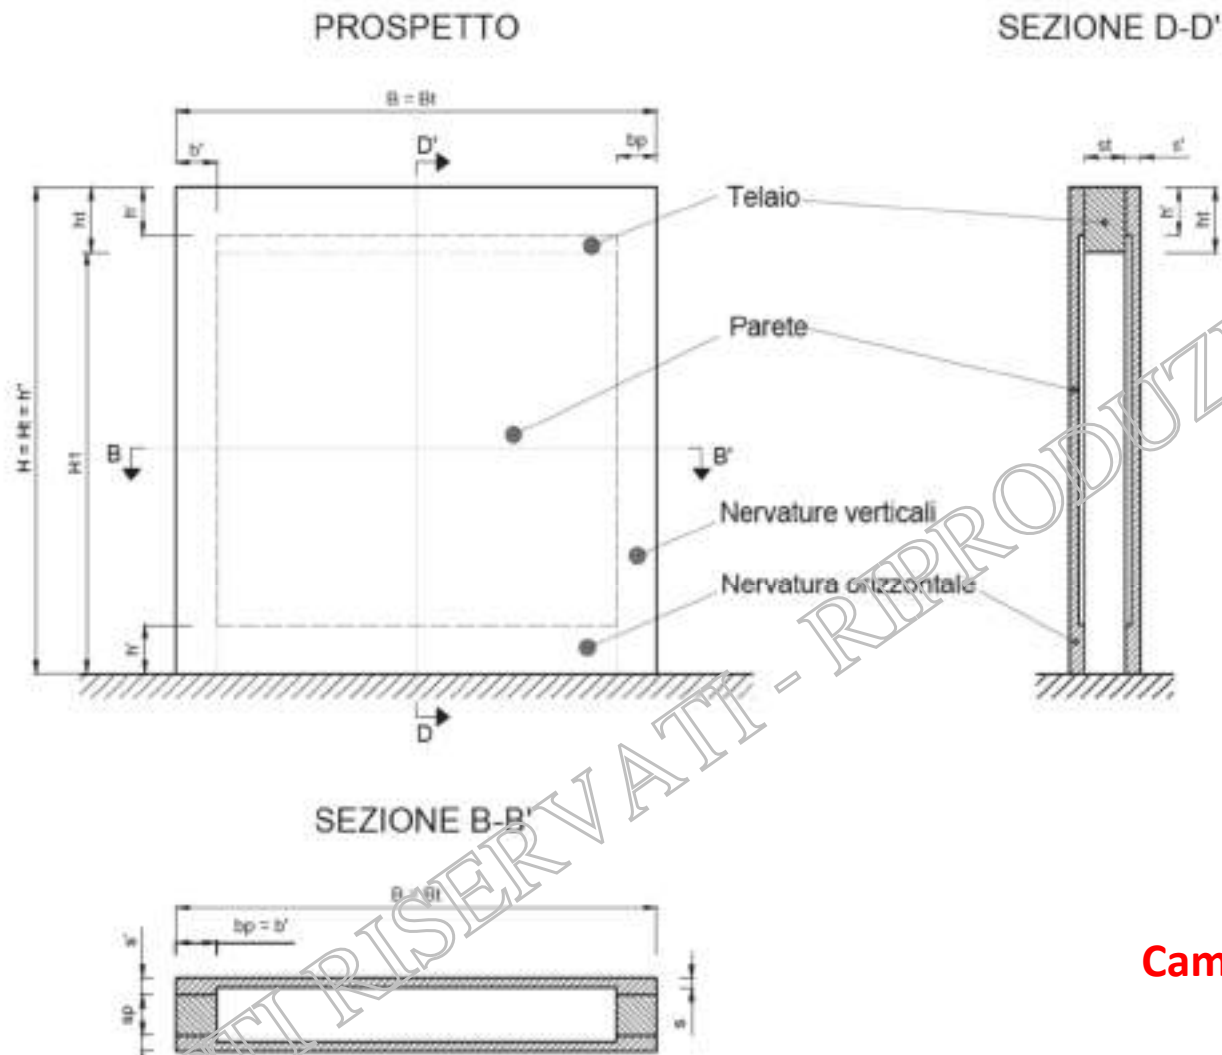
Campione 1

Figura 4.5. Schematizzazione del campione 1

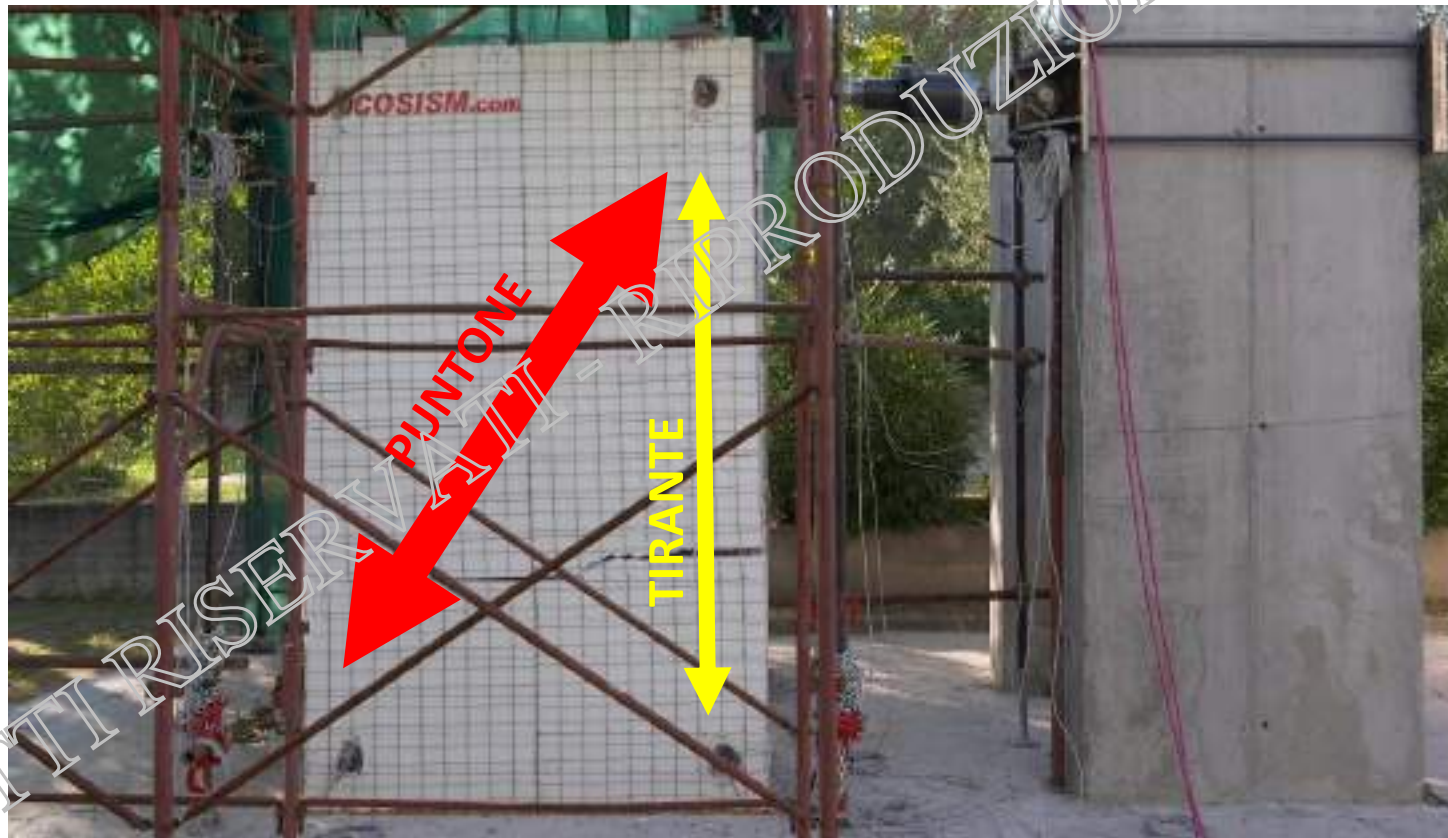
**Prova sul campione 2 (tufo) :
Modalità di rottura**
